Havneområde Vige-Marvika. Geoteknikk

Kristiansand kommune

Geotekniske vurderinger,
kommunedelplannivå

DOKUMENTKODE: 313967-RIG-RAP-001

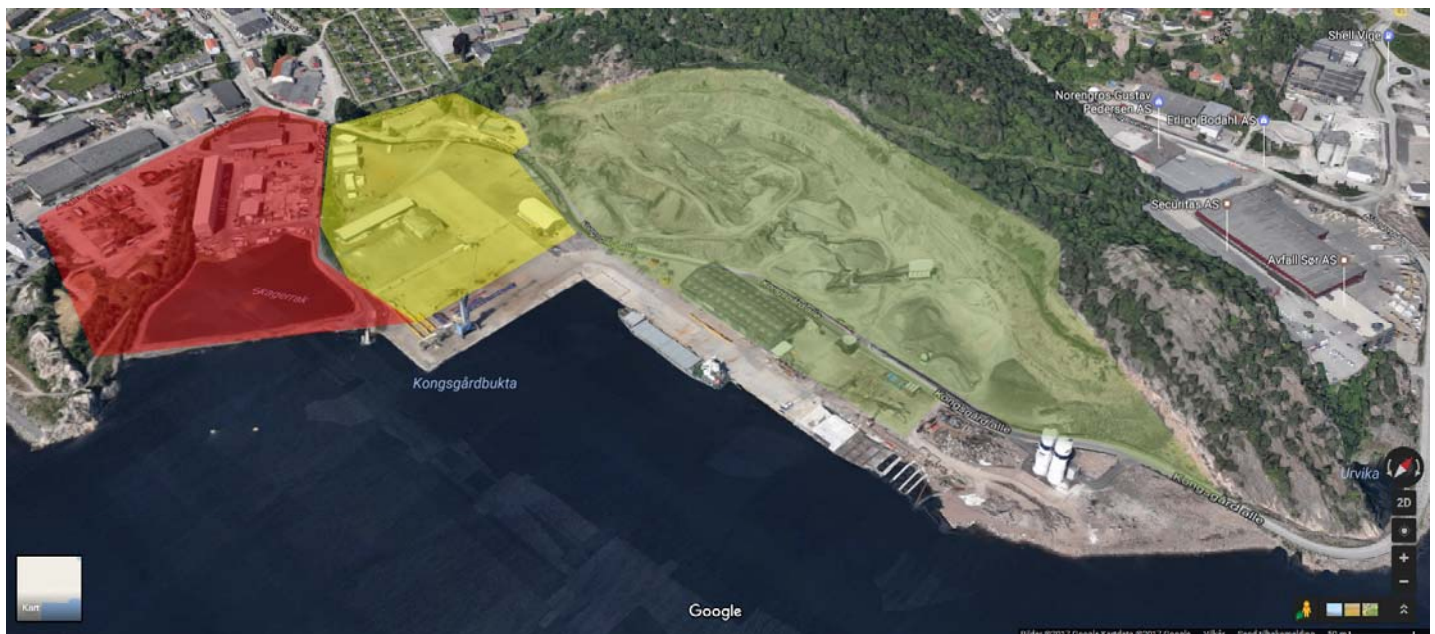
Figur 6-1: 3D-kart over Kongsgård med skissering av ulike soner/fargekode for egnethet for tyngre belastning – oversikten gjelder for dagens landareal og må ses i sammenheng med planlagte kai- og fyllingsarbeider i sjøen (kartkilde: Google Maps)

Det gjøres oppmerksom på at fargeskisseringer på Figur 6-1 er omtrentlige og er ment som en orienterende oversikt på kommunedelplannivå. Skisserte løsninger må detaljeres nærmere basert på belastningstype og -størrelse samt at det vil være behov for supplerende geotekniske grunnundersøkelser for senere planfaser.
