VERDITAKST

Matrikkel: Gnr 37: Bnr 1210
Kommune: 1820 ALSTHAUG KOMMUNE
Betegnelse: Bolig (tidligere prestebolig)
Adresse: Kirkeveien 48, 8800 SANDNESSJØEN

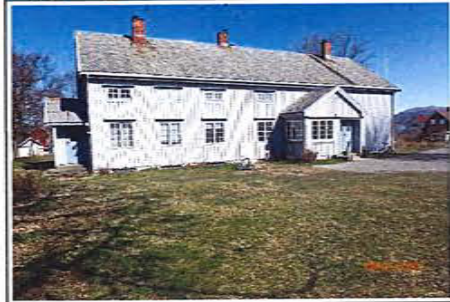
Enebolig.

Byggeår: 1886 Kilde: Eier.

Anvendelse: Boligformål.

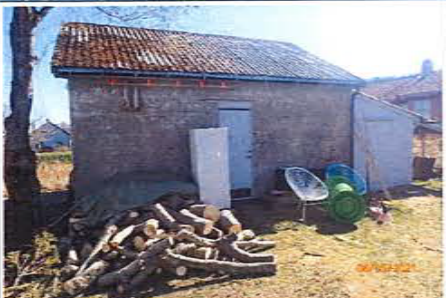
Garasje/uthus.

Byggeår: Kilde: Ukjent byggeår. Anvendelse: Parkering og lagring.

Kommentar	
Standard:	Enkel standard.
Vedlikehold:	Mangelfullt vedlikeholdt.

Konstruksjon	
En enkel beskrivelse av byggverkets konstruksjon og oppbygning.	
Bygning generelt:	Bygningen er fundamentert med betong på grunn. Støpt gulv på uisolert grunn. Yttervegger og skillevegg av murt betongstein. Tak av tre tekket med bølgeeternitt. Innmontert leddport av tre, dør av tre og 3 enkle vinduer. Innlagt el. med stikk og lys. Registrerte mangler ved befaring: Garasje/uthus er i generelt dårlig forfatning med sprekk i støpt gulv og murte vegger, taktekke av bølgeeternitt er dårlig. Leddport, dør og vinduer er slitte/dårlige. Det bemerkes at eventuelle kostnader med en restaurering må vurderes opp i mot kostnader med riving og oppføring av ny bygning. Tilbygget skur i bakkant som er modent for sanering er ikke er medtatt i oppmålte arealer. Skuret er fundamentert på tresvill. Vegger av bindingsverk kledd med trepanel. Takbjelker av 2" x 4" tekket med bølgeblikk. Jordgulv med singel i topp.
