Dokument type
Risikoanalyse

Dato
Juni, 2022

RV. 7 VINDEGGLEET - VESLEHAUG RISIKO- OG SÅRBARHETSANALYSE

Rambøll AS bistår Statens Vegvesen med prosjektering i forbindelse med forbedring og breddeutvidelse av vegstrekningen Vindeggleet – Veslehaug i Hol Kommune.

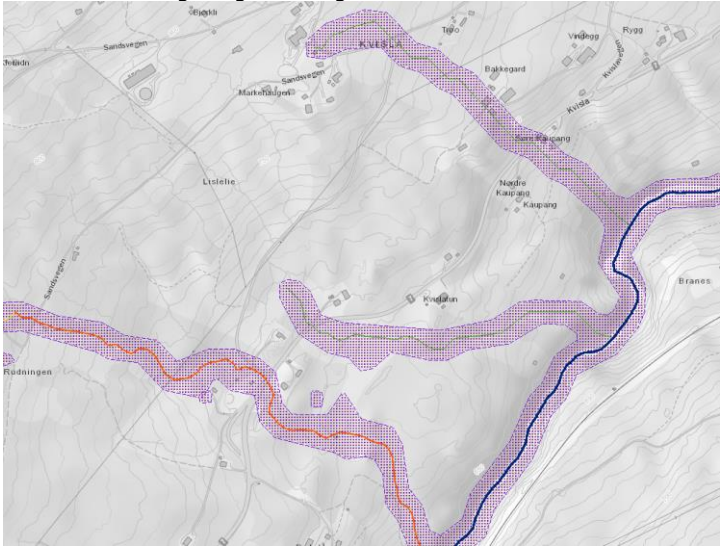
10. Flom i elv/vassdrag	Nei	Risikoforholdet er ikke aktuelt.
11. Flom i bekk	Ja	<p>Planområdet ligger i aktsomhetsområdet for flom i bekk. Grunneiere bør bidra med innspill om mulig. Tre områder langs vegstrekningen er utsatt:</p>
