Oppdragsgiver: Bygg1 Lyngdal
 Oppdragsnavn: Reguleringsplan Lensmannsbakken 26, gbnr 167-116
 Oppdragsnummer: 640495-01
 Utarbeidet av: Petter Høiesen
 Oppdragsleder: Torhild Jannicke Eikeland
 Dato: 24.05.2024
 Tilgjengelighet: Åpent

OV-notat

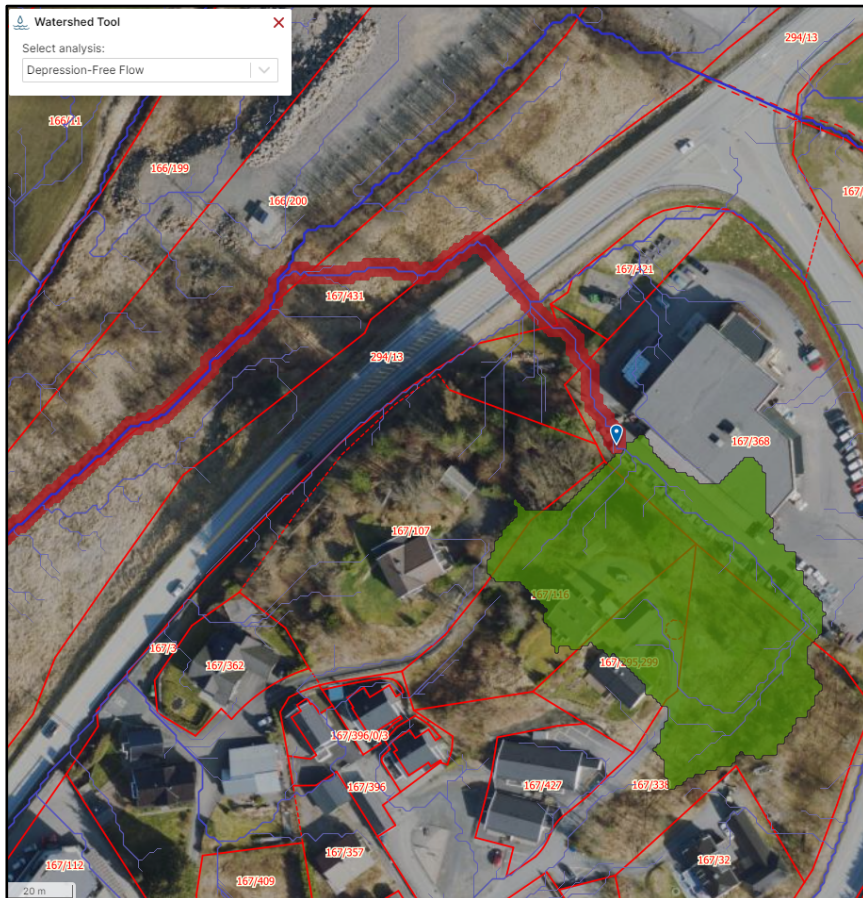
Figur 4: Avrenning fra nordøstlig del av tomt.

Tomten er på toppen av et fjell, vist i figur 1, hvor det er lite potensiale for infiltrasjon. Overvannsavrenningen fra tomten er som vist under i figur 2 (avrenning mot sørvest) og figur 3 (avrenning mot nordvest).

Alt overvann fra tomten ledes i dag til Lygna via avrenning på terreng før kryssing av riksveg i hver sin stikkrenne.

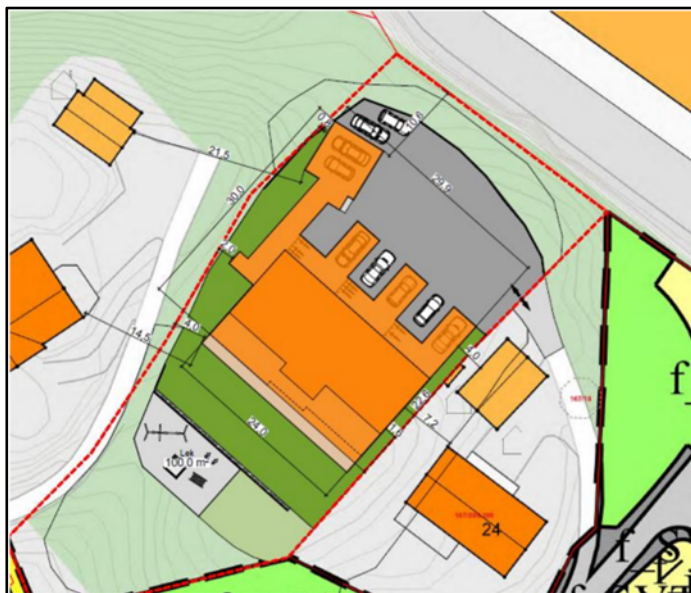
Figur 5: Illustrasjon opparbeidelse eiendom

Illustrasjon opparbeidelse av tomten iht. reguleringsplanen er vist på Figur 5.

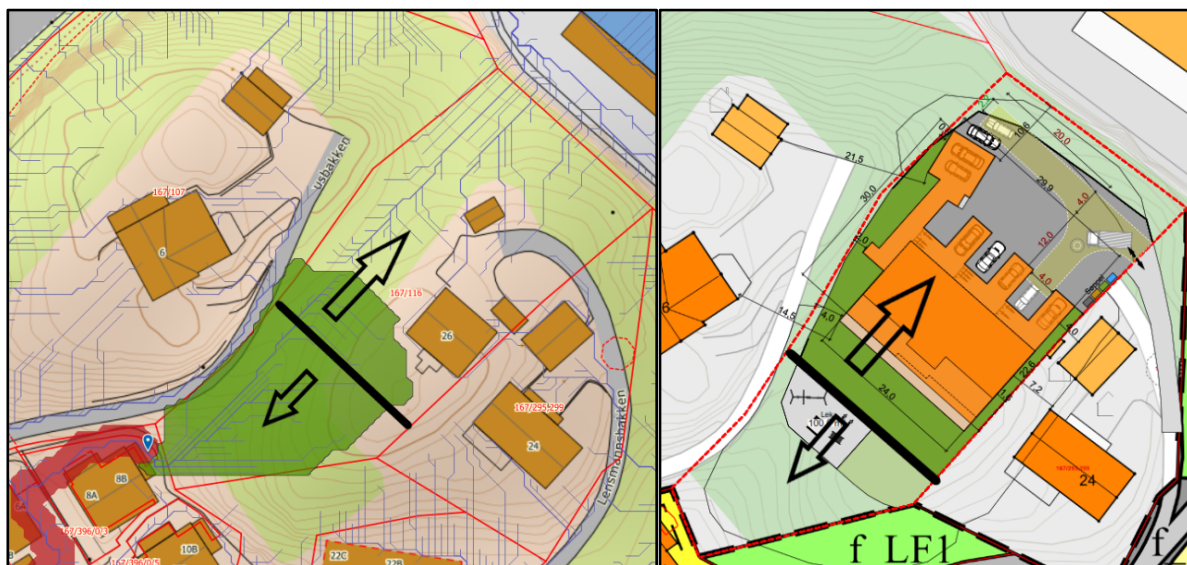
Figur 6: Todeling av avrenning fra tomten og reduksjon av areal med avrenning mot sør (grønn skravur) vist til venstre.

Det anbefales å inkludere et større areal enn i dag i avrenningen mot nordvest, da det er gode muligheter for å etablere et fordrøyningsmagasin i fyllingen under garasjeanlegget. Herfra har vannet også en tryggere vei frem til resipienten. Ved å inkludere grøntarealet på sørvestsiden av bygget i avrenningen mot nordvest, vil arealet som får avrenning mot sørvest reduseres omtrent tilsvarende klimapåslaget. Figur 5 viser hvordan avrenningen fra tomten kan deles inn, samt hvilken påvirkning det har på arealet som i dag har avrenning mot sørvest. Ved en slik inndeling vil det trolig ikke være nødvendig å etablere fordrøyningsmagasin på sørvestsiden av tomten, men dette krever mer detaljerte prosjektering.

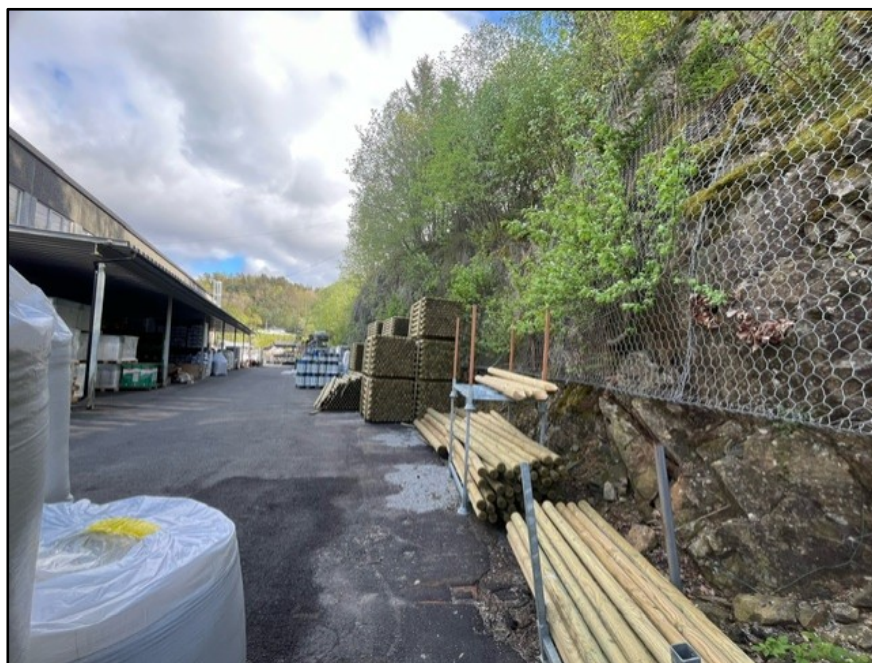
Figur 7: Overvann fra nordøstlig del av tomten ledes i dag gjennom utelager tilhørende Bondekompaniet.

Den delen som i dag har avrenning mot nordøst har i planforslaget avrenning i samme retning, men de tette flatene økes fra 420 m² til 1267 m², som utgjør en økning på 200%. Videre utvides arealet med noe grønt areal. Figur 5 viser hvor overvannet kommer ned fra fjellet i dag.

Som det kommer frem fra figuren over, kan man ikke belage seg på at overvann skal ledes fritt ut til dette arealet i økte mengder. Fjellgrunnen er heller ikke egnet for infiltrasjon. Planforslaget bør derfor ta høyde for at overvann må fordrøyes før det videre ledes til

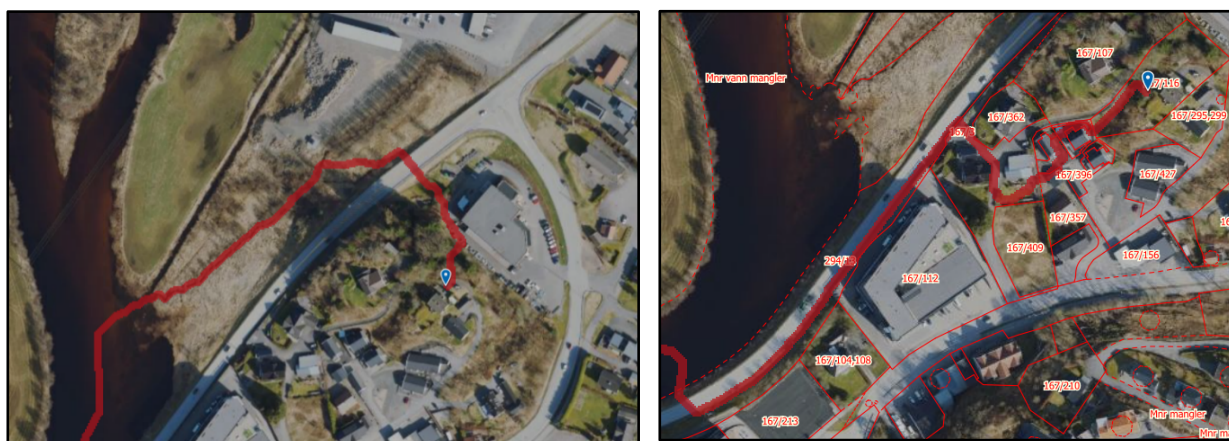
Figur 8: Dagens flomveier.

For nedbørshendelser som overskrider fordrøyningsmagasinets kapasitet, som er klimajustert 25 års gjentakintervall, må det etableres trygge flomveier ut av planområdet frem til resipient. Figur 7 viser dagens flomveier mot sørvest og mot nordvest.

Som figuren over viser går dagens flomvei mot nordvest gjennom utelageret til Bondekompaniet. Flomveien mot sørvest går tett opptil eksisterende bygg. Det må gjøres tiltak for å sikre trygge flomveier.
