Erosjonssikringstiltak i Gaula ved bygging av ny E6

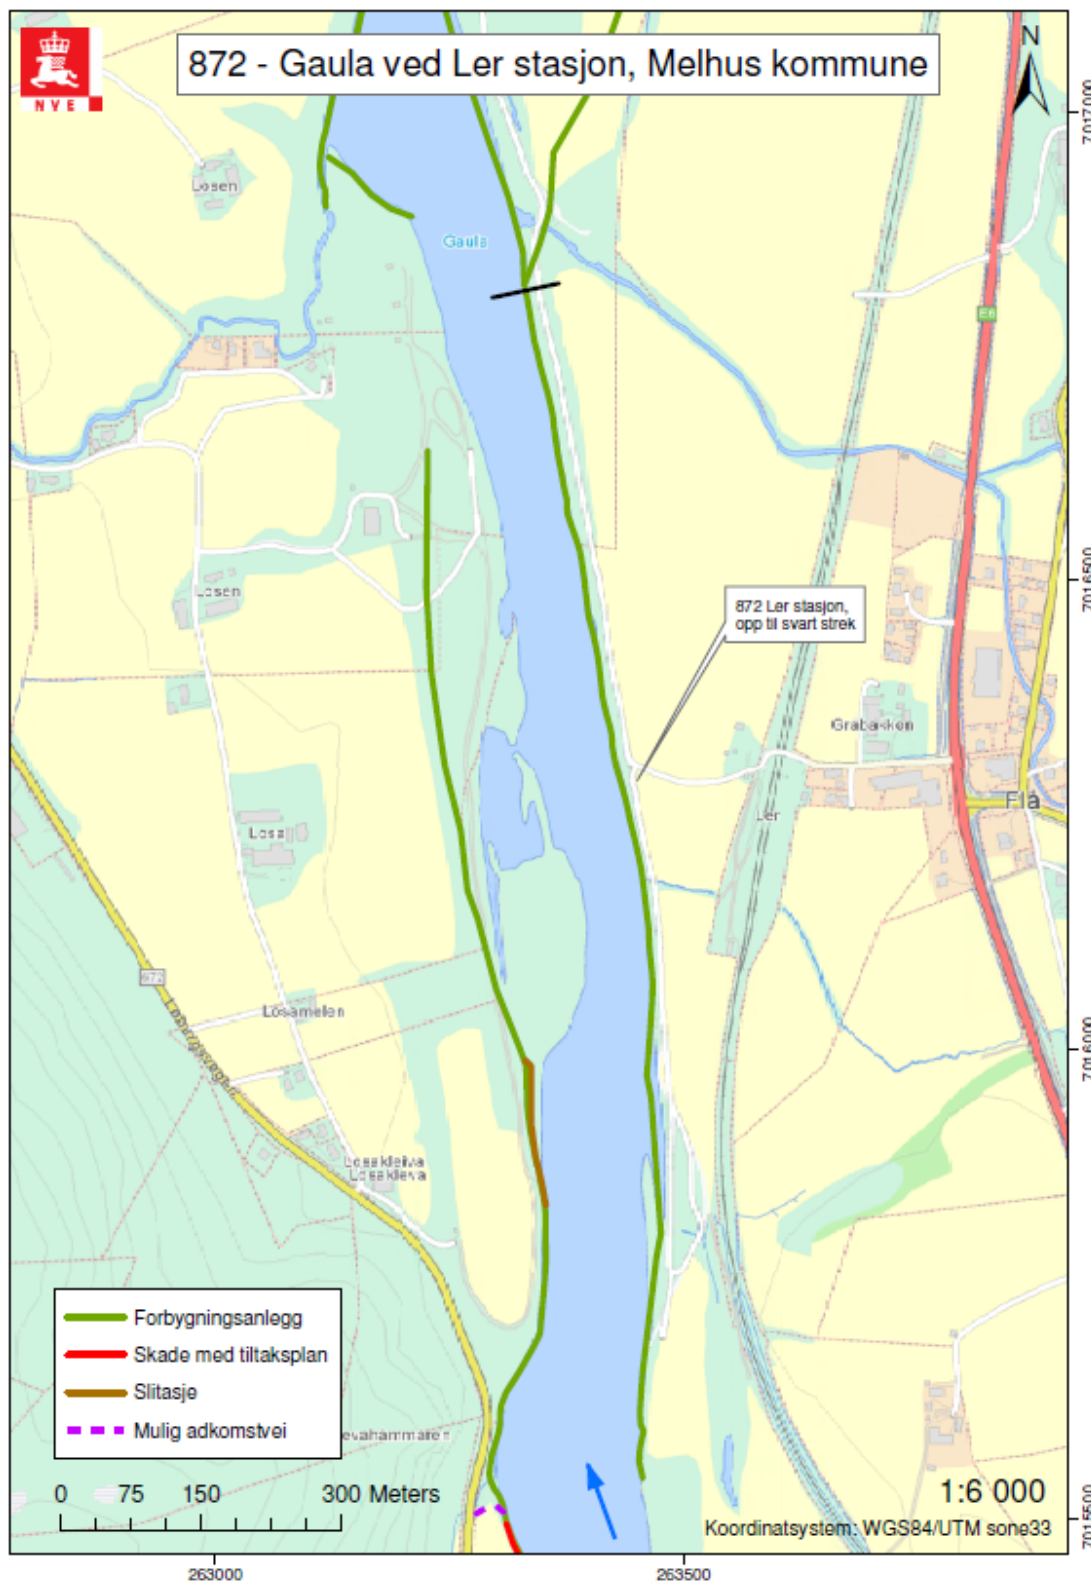
Figur 3b:

Registreringer av NVE ved Ler

På strekningen der Ler bru skal bygges ble det i 1931 startet plastring av elva på østsiden, ukjent ferdigstillelse, på vestsiden startet i 1944, ferdig 1949,. Det ble utført reparasjoner i 1945, -61,-66 ,-90,-92 og i 2005. Tilstanden er tilfredsstillende. Hensikten var sikring av jernbane, veg, dyrka mark og på lengre sikt bebyggelse og E6.
