KAPASITETSØKENDE TILTAK TRØNDERBANEN MELHUS OG SØBERG

Kulvert Lodbekken

01B	Oppdatert etter høring hos Statsforvalter	14.03.2023	STNI	ERDI	CAHT
00B	Første utgave	13.01.2023	STNI	ERDI	CAHT
Rev.	Revisjonen gjelder	Dato	Utarb. av	Kontr. av	Godkj. Av
Dovrebanen Støren - Trondheim Melhus og Søberg Kulvert Lodbekken		Ant. sider	 		
		14			
		Produsent	Rambøll Norge AS		
		Prod. dok. nr.			
		Erstatning for			
		Erstattet av			
Prosjekt: 60034611 Parsell: 20 Melhus og Søberg		Dokument nr. KTT-20-A-10239			Rev. 01B
 		FDV dokument nr. N/A			FDV-rev. N/A

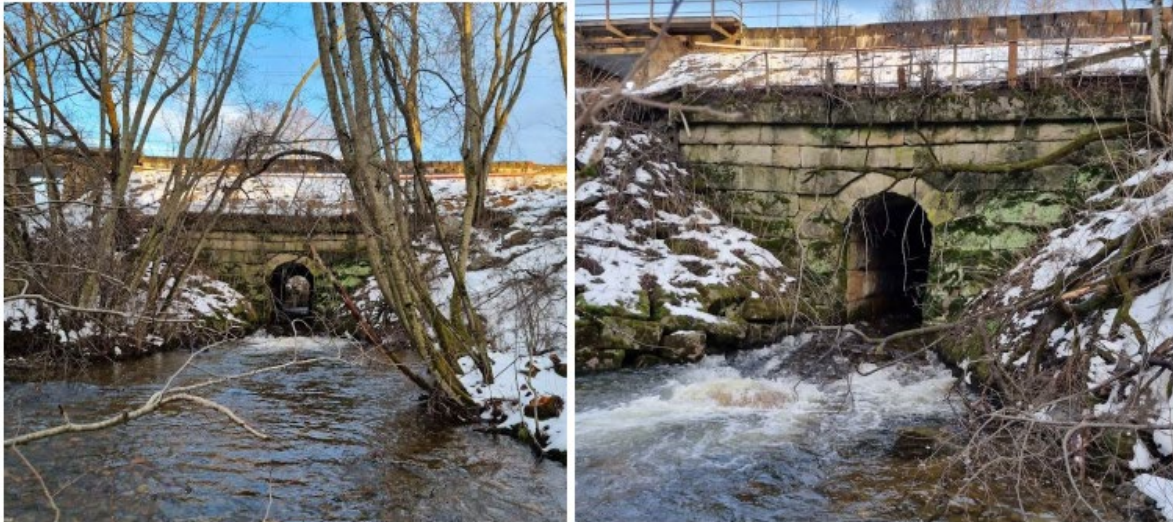
Dovrebanen krysser i dag Lodbekken i Melhus kommune over en fylling som ligger på en kulvert. Lodbekken renner gjennom kulverten som ble bygget samtidig med jernbanen i 1907. Kulverten er en 2 meter bred, 3 meter høy og 25 meter lang steinhvelvskulvert som er direktefundamentert i elveløpet. Kulverten bærer jernbanen og en mindre adkomstveg til et jorde like sør for Lodbekken.

Figur 1 - Lodbekken steinhvelvskulvert fra utløpet

Bredden på dagens kulvert gjør at kvist og stokker legger seg på tvers av innløpet og danner midlertidige oppvandringshindre for fisk. Planstiller har gjennom prosessen blitt kjent med at det i dag er en lokal jakt og fiskeforening som står for en årlig samling der man renser kulverten for kvist. Figur 1 viser at dette er tiltak som fungerer i dag.

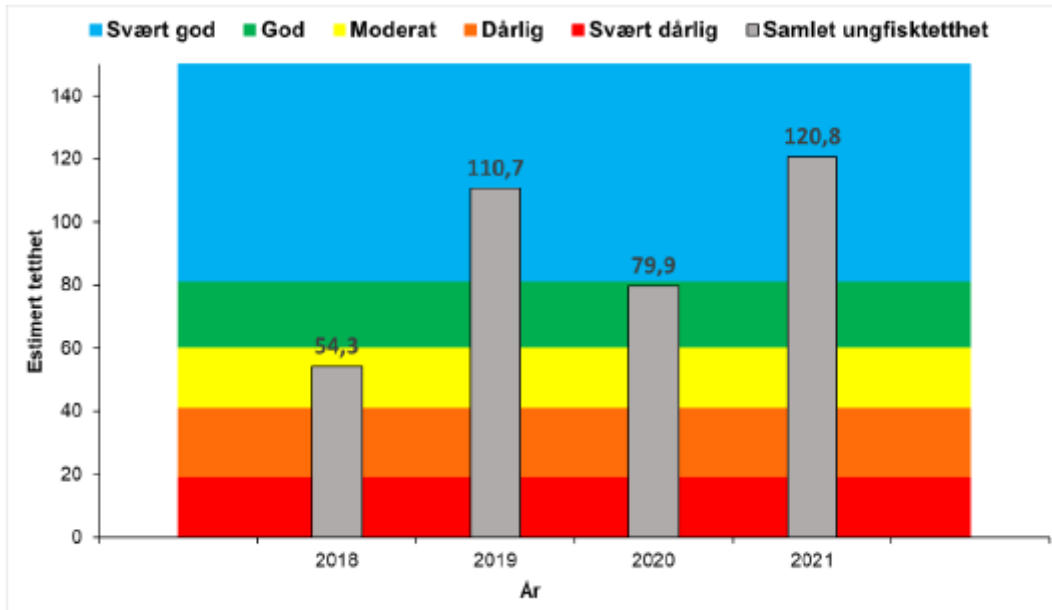
I midtre deler av bekken, oppstrøms og nedstrøms jernbanen, ser det ut til å være en økende tetthet av ungfisk de siste årene, som trolig har sammenheng med at det har vært gjennomført utlegging av gytegrus på dette strekket. Tettheten av ungfisk i nedre del av bekken er lavere enn i midtpartiet, som kan skyldes at denne delen er negativt påvirket av punktutslipp fra landbruk, se vannforskriftvurdering [1].

Figur 2 - Utvikling i samlet ungfisitetthet i midtre del av Lodbekken i perioden 2018-2021. Kilde: NINA rapportnr 2109 [4].

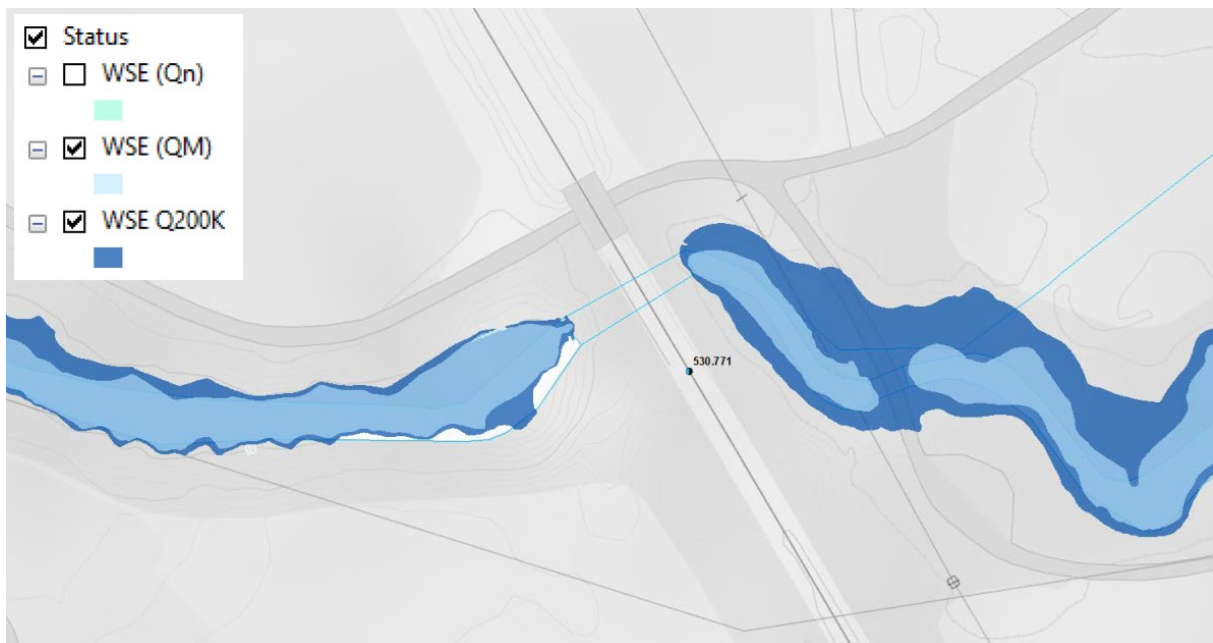
Hydrologiske beregninger utført på eksisterende kulvert viser at den ikke har hydraulisk kapasitet tilsvarende dagens myndighetskrav. Ved dimensjonerende 200-årsflom inklusive klimapåslag beregnes en oppstuvning foran kulvert til kote 13,5 m, det innebærer at flomvannet står ca. 40 cm over topp kulvert, og med en vanddybde på ca. 3,4 m. Prosjektet har derfor sett på det som nødvendig å utbedre dagens situasjon for flomsikkerhet.

Figur 3 - Flomsonekart for eksisterende situasjon og Q200+klime vist i mørkt blått.

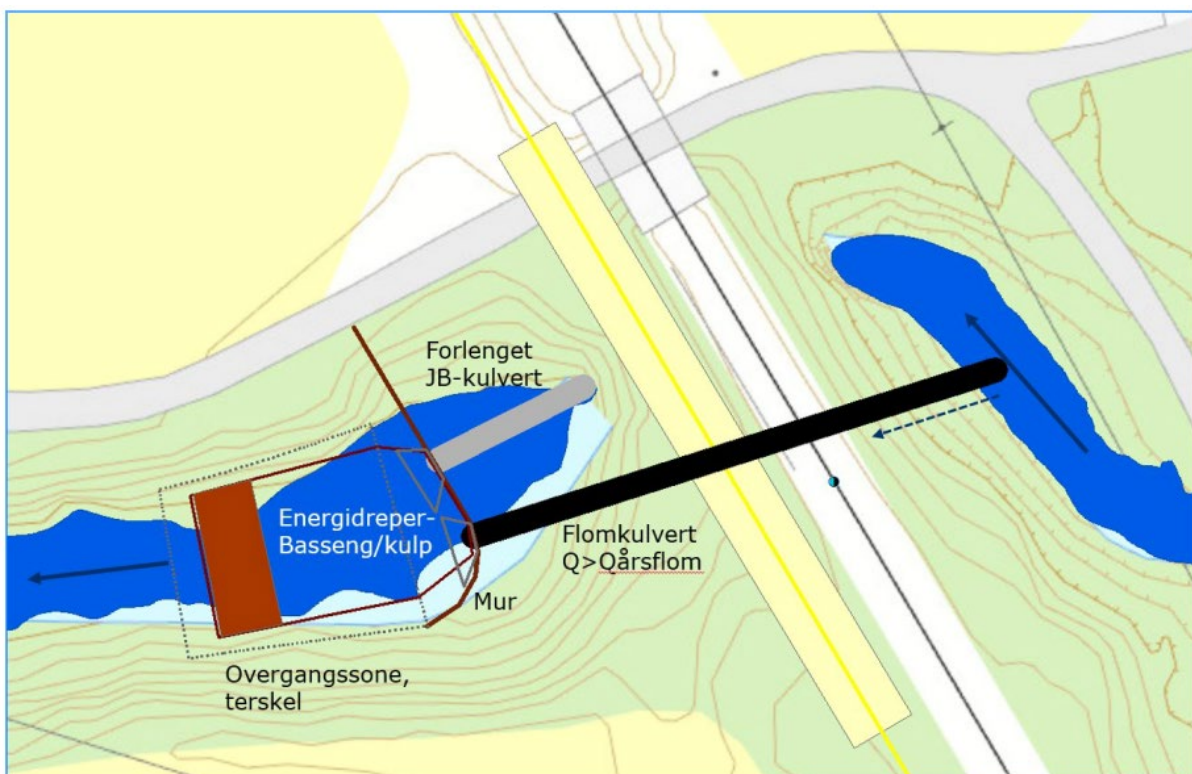
For at ikke fallet inne i kulverten skal bli for stort, legges forlengelsen med samme fall som eksisterende kulvert. Kulverten skal utformes med terskler i bunnen som senker farten på vannet, og legger til rette for etablering av naturlig bunnssubstrat.

Figur 6 - Skisse som viser forlengelse av eksisterende kulvert, flomløp og kulvert ved utløp.

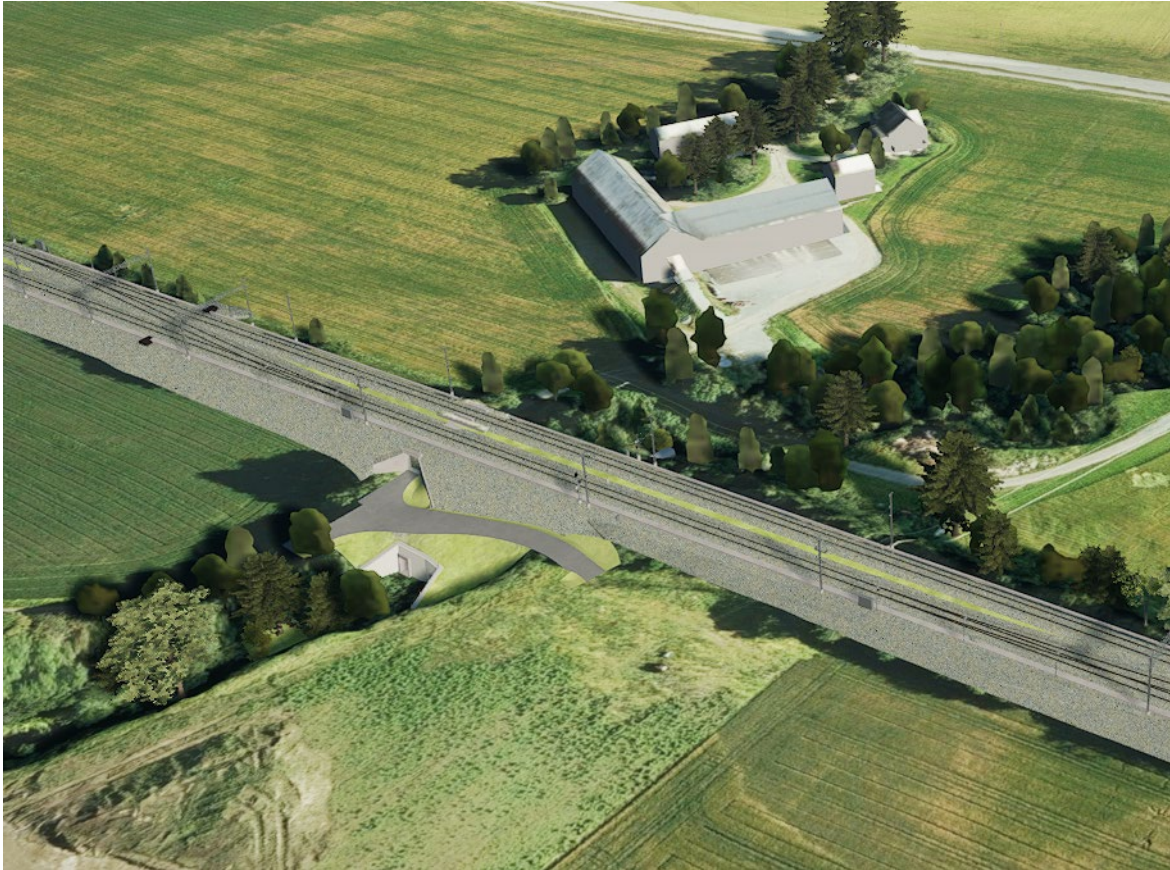
Figur 7 - Lodbekken med ny kulvertåpning

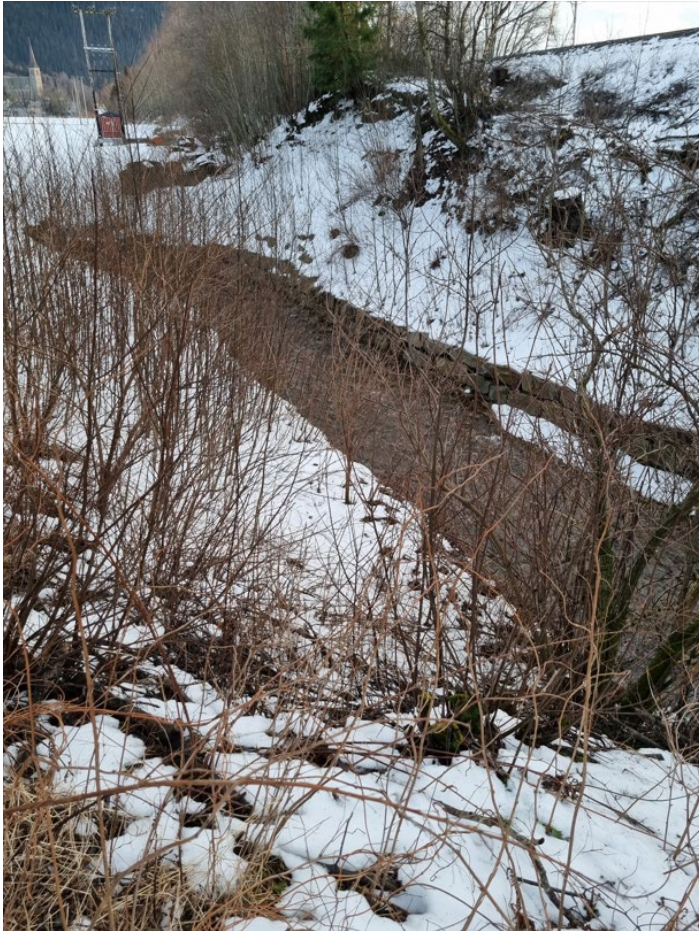
Ved å etablere en fangrist lenger opp i elveløpet der vannet er dypere vil man fange opp kvist og stokker, før de kommer ned til kulverten og danner et vandringshinder. Fangristen er så grov at fisken vil komme igjennom. Kvist og stokker vil flyte opp slik at fisken kan komme under disse.

Denne løsningen kan kombineres med en årlig rensk av rist og kulvert. Risten vil plasseres i et område av bekken der det i dag ikke er naturlig vegetasjon på siden, men etablert erosjonssikring av stabbesteiner. Fangristen vil dermed ikke være et fremmedelement i et allerede berørt område.

Figur 8-Lodbekken oppstrøms kulvert, område for fangrist

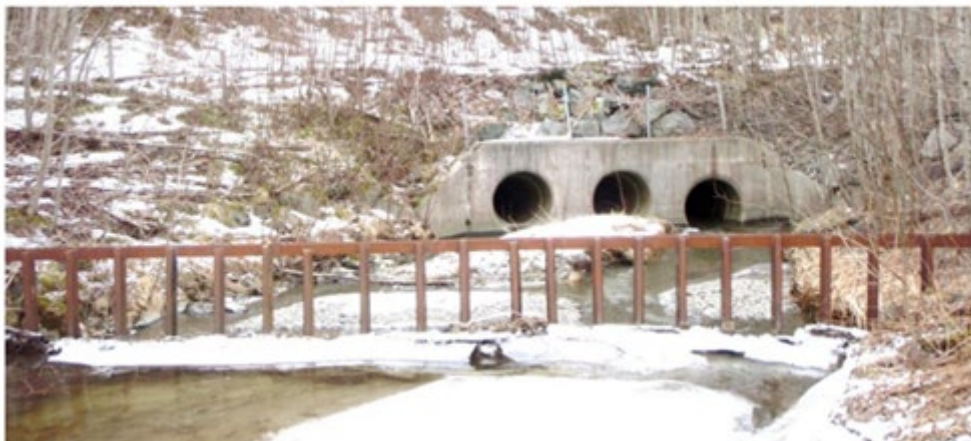
Figur 9 - Eksempel på fangrist fra Dovrebanen

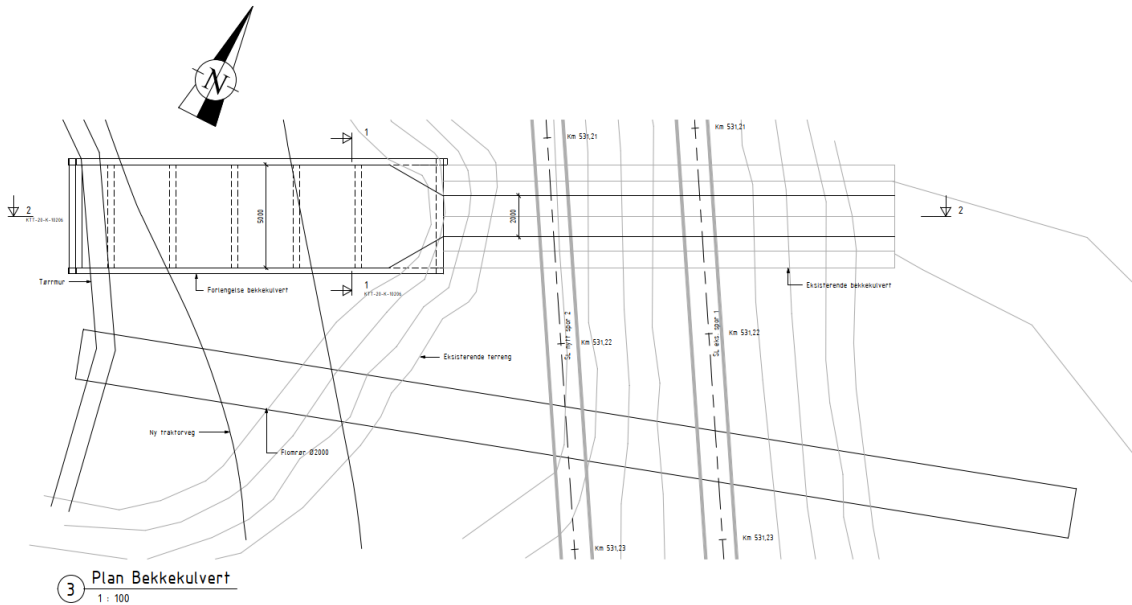
Figur 12 - Plan utvidet bekkeculvert [6]

Rambøll har på bestilling fra Bane NOR undersøkt mulighetene for å utvide bredden på kulvertforlengelsen, samt utarbeidet en oversiktstegning for en større kulvertforlengelse etter krav fra Statsforvalter, plan og lengdesnitt er vist i Figur 11 og Figur 12. For å ikke snevre inn det naturlige bekkeløpet er forlengelsen utvidet til et innvendig tverrsnitt på 5 m, og en høyde på 4 m. Forlengelsen slutter slik at det blir et naturlig vannspeil inn i kulverten.

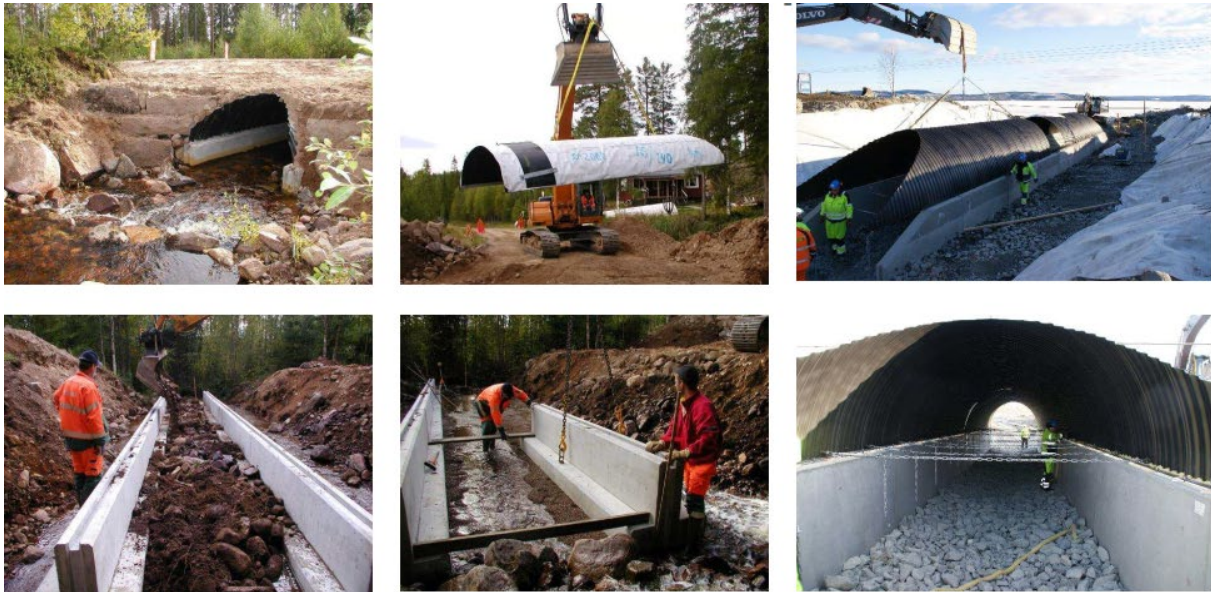
I utarbeidelse av løsning har det også vært vurdert en halvkulvert som heises på plass i fundamenter på eksisterende elvubunn, slik at man ivaretar det naturlige bekkeløpet, se Figur 13. På bakgrunn av at dagens kulvert slutter med et sprang ut fra kulvert har man vurdert det til at dette ville ikke vært en god løsning for dette prosjektet. Et sprang inne i en mørk kulvert minsker sjansen for at fisken vil gå videre oppover. Og en løsning med terskler fylt med elvegrus er en bedre løsning.

Figur 13 - Trenchcoat på fundament - Kilde Viacon
