KAPASITETSØKENDE TILTAK TRØNDERBANEN MELHUS – SØBERG

Risiko- og sårbarhetsanalyse

RISIKO- OG SÅRBARHETSANALYSE (ROS)

Detaljregulering Kryssingsspor Melhus sentrum

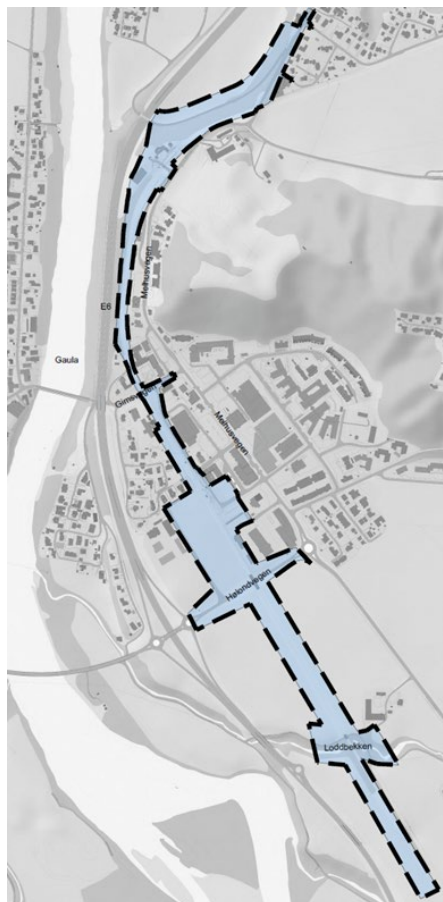
Planområdet omfatter Melhus stasjon, Melhus skysstasjon på Dovrebanen. Etter planen skal det bygges et nytt spor på ca. 650 m. og en ny plattform på vestsiden av dagens spor på Melhus skysstasjon. I tillegg vil alternativ adkomst til eiendommer som i dag benytter planovergang nord for Melhus stasjon bli vurdert. En oversikt over planområdet er vist i Figur 1.

Figur 1: Planavgrønsning for kryssingsspor Melhus sentrum.
