KAPASITETSØKENDE TILTAK TRØNDERBANEN MELHUS OG SØBERG

Loddbekken Vannforskriftsvurderinger, og forslag til avbøtende tiltak

01B	Revidert iht kommentarer fra BN	27.04.2022	BISO	EBMTRH	CAHT
00B	Første utgave	24.03.2022	BISO	EBMTRH	CAHT
Rev.	Revisjonen gjelder	Dato	Utarb. av	Kontr. av	Godkj. av
Dovrebanen Støren - Trondheim Melhus og Søberg Vannforskriftsvurderinger, og forslag til avbøtende tiltak		Ant. sider	 		
		14			
		Produsent	Rambøll Norge AS		
		Prod. dok. nr.			
		Erstattet av			
Prosjekt: 60034611 Parsell: 20 Melhus og Søberg		Dokument nr. KTT-20-A-10107		Rev. 01B	
 		FDV dokument nr. N/A		FDV-rev. N/A

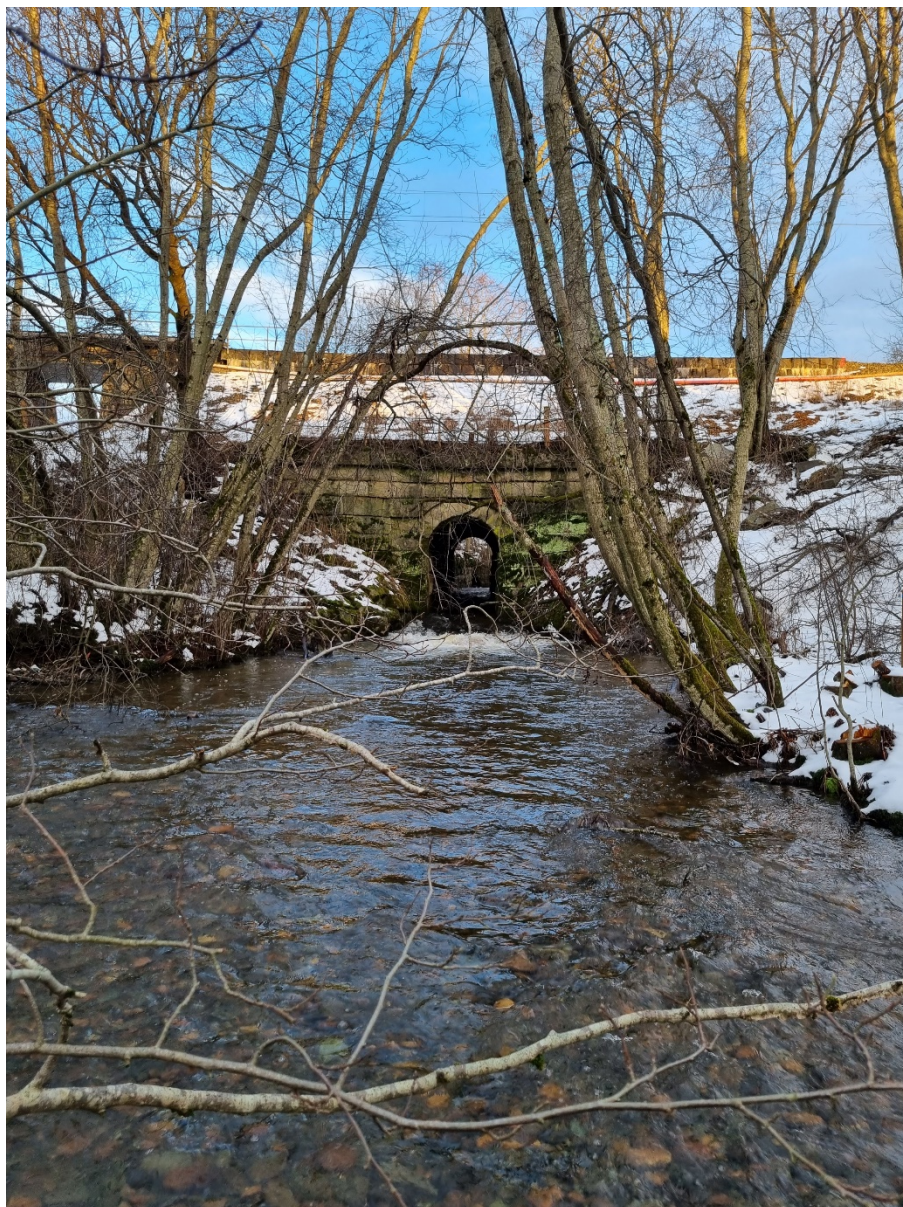
Figur 2. Bildet er tatt nedstrøms eksisterende kulvert under jernbanen. I dette området renner bekken i et nokså bredt løp, og substratet består av stein og grus. Bekkekantene består av en leirravine med godt utviklet kantvegetasjon. Kulvert som fører eksisterende landbruksvei under jernbanen, er så vidt synlig til venstre for bekkekulverten. Foto: Rambøll, 2022.

Dagens jernbanekulvert er en 2 m bred og 3 m høy steinkulvert (se **Figur 2**). Kulverten er ca. 25 m lang, og har en helling på 10 ‰. Kulverten har et lite fall på utløpet, men sjørret klarer likevel å komme forbi kulverten, og den vurderes ikke per i dag som et hinder for sjørret. Kulverten er noe smal, og har tendens til å samle opp kvist. Kvist som samles i kulverten fjernes regelmessig av den lokale jeger- og fiskeforeningen, som renser kulverten på eget initiativ (Iver Øfsti Tanem, pers. med.). Kulverten er i tillegg underdimensjonert i forhold til større flommer, og det skal etableres et eget flomløp på siden av eksisterende kulvert for å håndtere flomvannet.

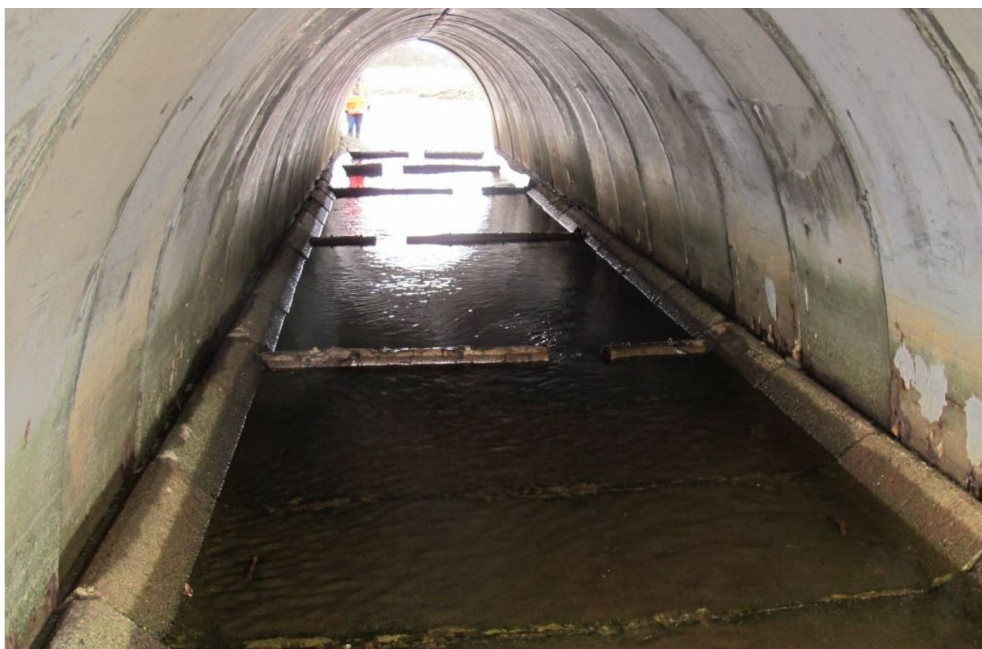
Figur 8. Eksempel på tilrettelegging av kulvert med terskler for å bremse vannhastigheten. Bildet er hentet fra Statens vegvesens rapport nr. 459 – Frie fiskeveger [12].

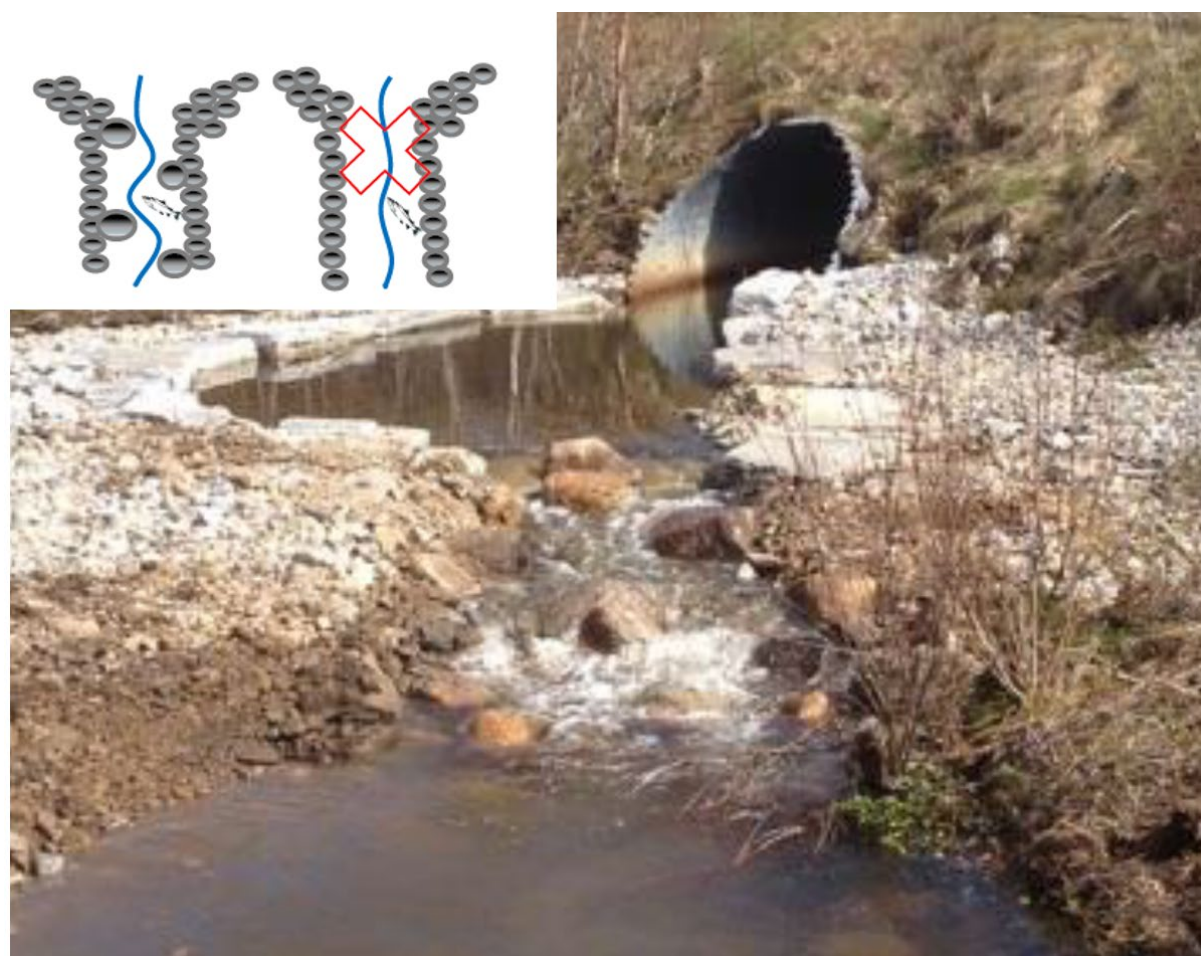
Figur 9. Eksempel på kulp nedstrøms kulvert, og rampe som gjør det mulig for fisk å svømme inn i kulverten. Bildet og illustrasjon er hentet fra Statens vegvesens rapport nr. 459 – Frie fiskeveger [12].
