► Høydebasseng Løvset-Rønningstrøa - kulturminnefaglig vurdering

► Høydebasseng Løvset / Rønningstrøa, Melhus - Geoteknisk forstudium

Vurdering av naturmangfold

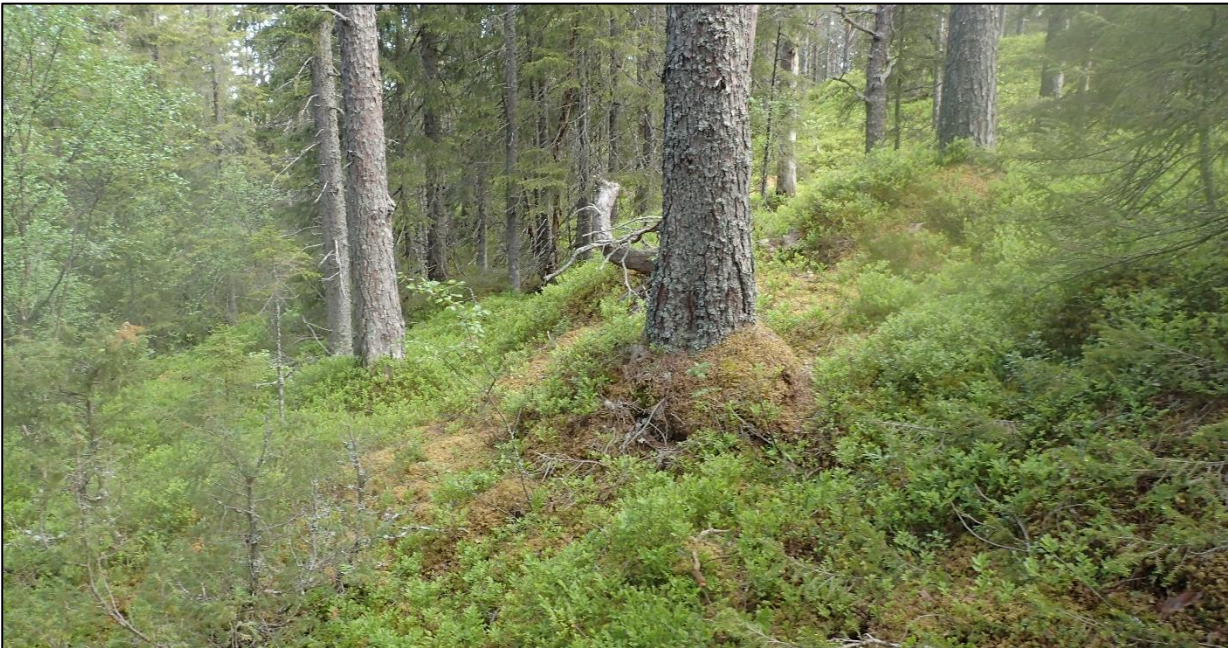
Figur 2: Terrenget i området ved planlagt høydebasseng, alternativ Rønningstrøa. Helning mot kolle til høyre.

Ved foreslått plassering ved Rønningstrøa er det fjell i dagen flere steder og trolig liten løsmassetykkelse for øvrig. Høydebassenget er planlagt fundamentert på kote +241 (omtrent). Dette er godt over marin grense, og kvikkleire kan derfor utelukkes. Ved dette kotenivået har terrenget en helning opp mot en kolle (Figur 2). Følgelig kan det være aktuelt med sprengning og/eller utfylling for å oppnå et fundamenteringsflate i rett høyde.

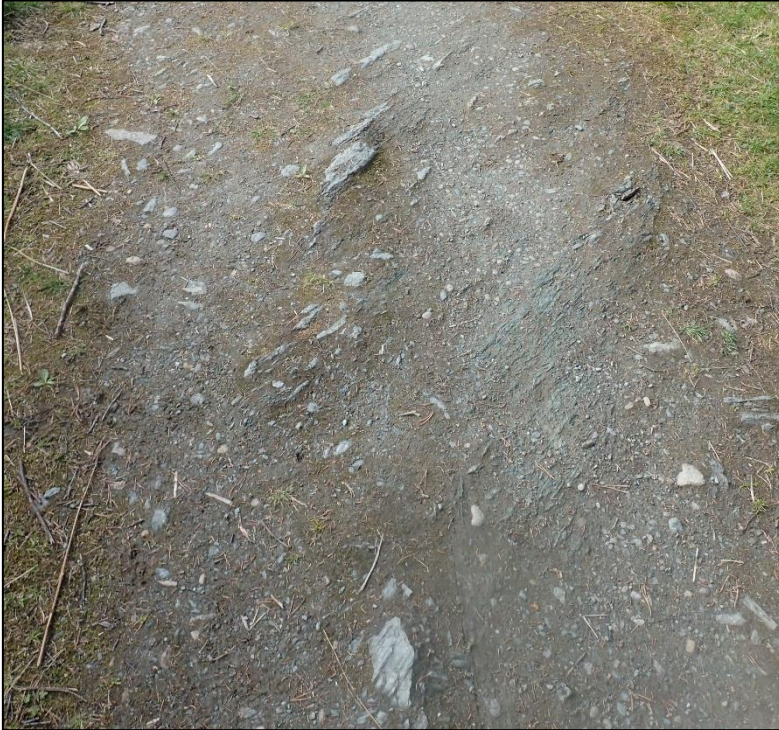
Figur 4: Oppsprukket fjell i grusstien (ledningstrasé).

Det er planlagt at vanntilførsel og returledning legges i eksisterende grussti-trasé. Det er stedvis fjell i dagen i traséen (Figur 4 og Figur 5), og det vil følgelig bli behov for noe pigging og sprengning i traséen for å oppnå nødvendig dybde. For å begrense nødvendig dybde, kan man vurdere isolering av ledningstraséen. Fjell i dagen er i hovedsak i den øvre halvdel av traséen (Figur 3), mens det ned mot Rønningstrøa VPS kan regnes med at løsmassetykkelsen for det meste er tilstrekkelig (cirka 2 meter eller mer). Hele

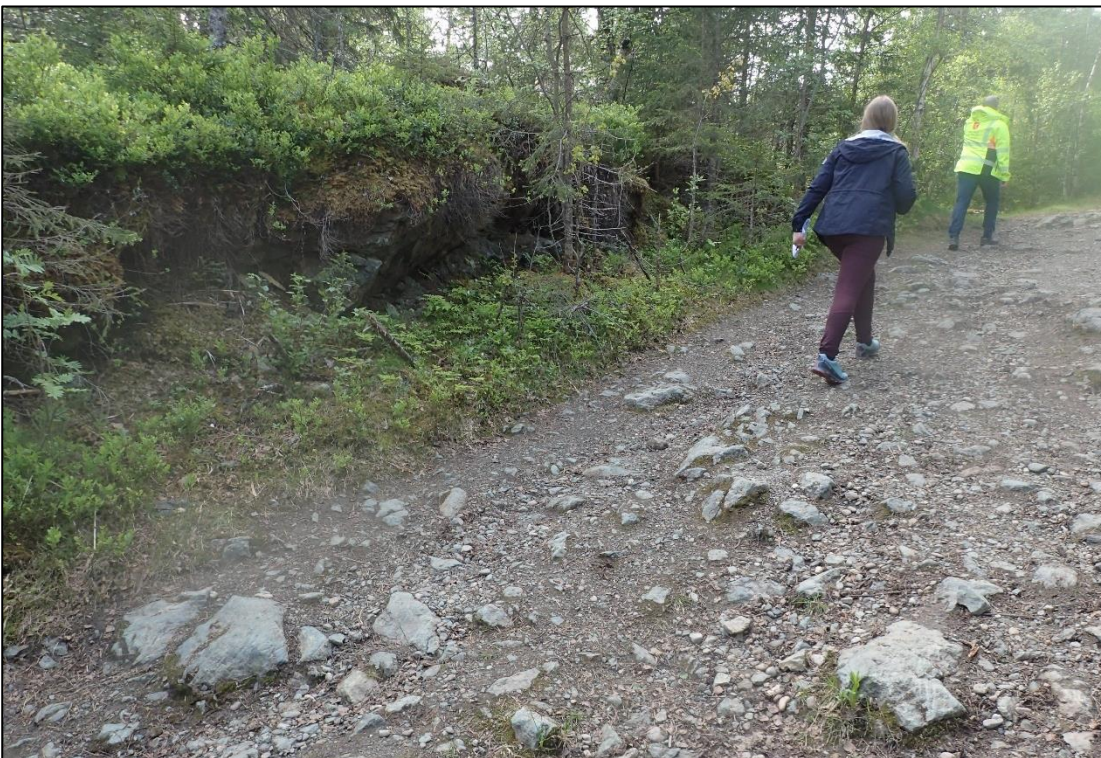
Figur 5: Fjell i dagen i og ved siden av grussti.

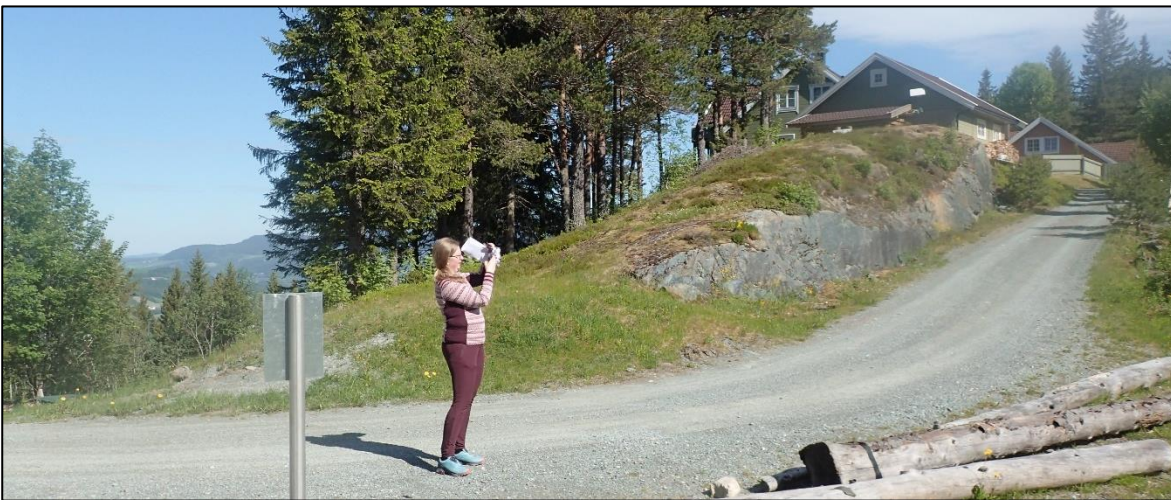
Figur 6: Fjellkoll mellom eksisterende Løvset VPS (ned til venstre) og høydebasseng alternativ Løvset (til høyre for bildet).

Planlagt plassering ved Løvset er i et nåværende dalføre. Løsmassetykkelsen i dalen er ukjent. Det er stedvis fjell i dagen i begge dalsidene. Høydebassenget er planlagt fundamentert på kote +200 (omtrent), og vil ha samme høyde som eksisterende høydebasseng (Løvset VPS). Løvset VPS og det nye høydebassenget forbindes med vannledning boret gjennom fjellkollen mellom disse (Figur 6). Også denne plasseringen er over marin grense, som er på cirka kote +170.

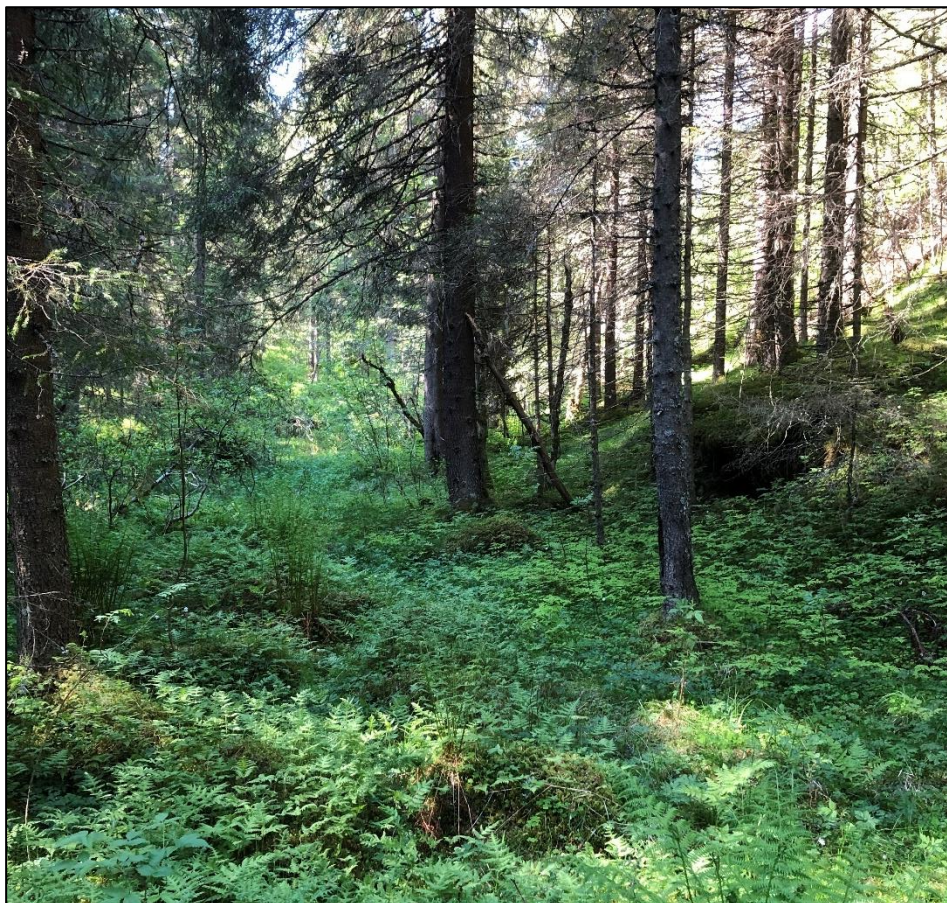
Figur 7: Terrengtet i dalføret ved alternativ Løvset.

For å oppnå riktig høyde av bassenget, vil det være nødvendig å fylle opp i dalen. Nødvendig oppfyllingshøyde vil være avhengig av nøyaktig plassering, da dalføret synker mot nord-nordøst. Nødvendig oppfyllingshøyde kan bli 10 m eller mer. Humusholdige løsmasser må fjernes der det skal fylles opp, og oppfyllingen må gjøres med sprengstein av god kvalitet. Sprengsteinsfyllingen må komprimeres lagvis og det kan være hensiktsmessig å la fyllingen ligge noen måneder før bassenget bygges, slik at egensetninger i sprengsteinsmassene i stor grad gjøres unna før bassenget bygges. Dersom det er bløte eller middels faste masser under fyllingen (under bortgravde humusholdige masser), kan det også være aktuelt å fylle opp med en midlertidig overhøyde for å gjøre unna setninger før bassenget bygges, eller masseutskiftning til fjell eller faste masser. Figur 7 viser et bilde av terrenget i dalføret.

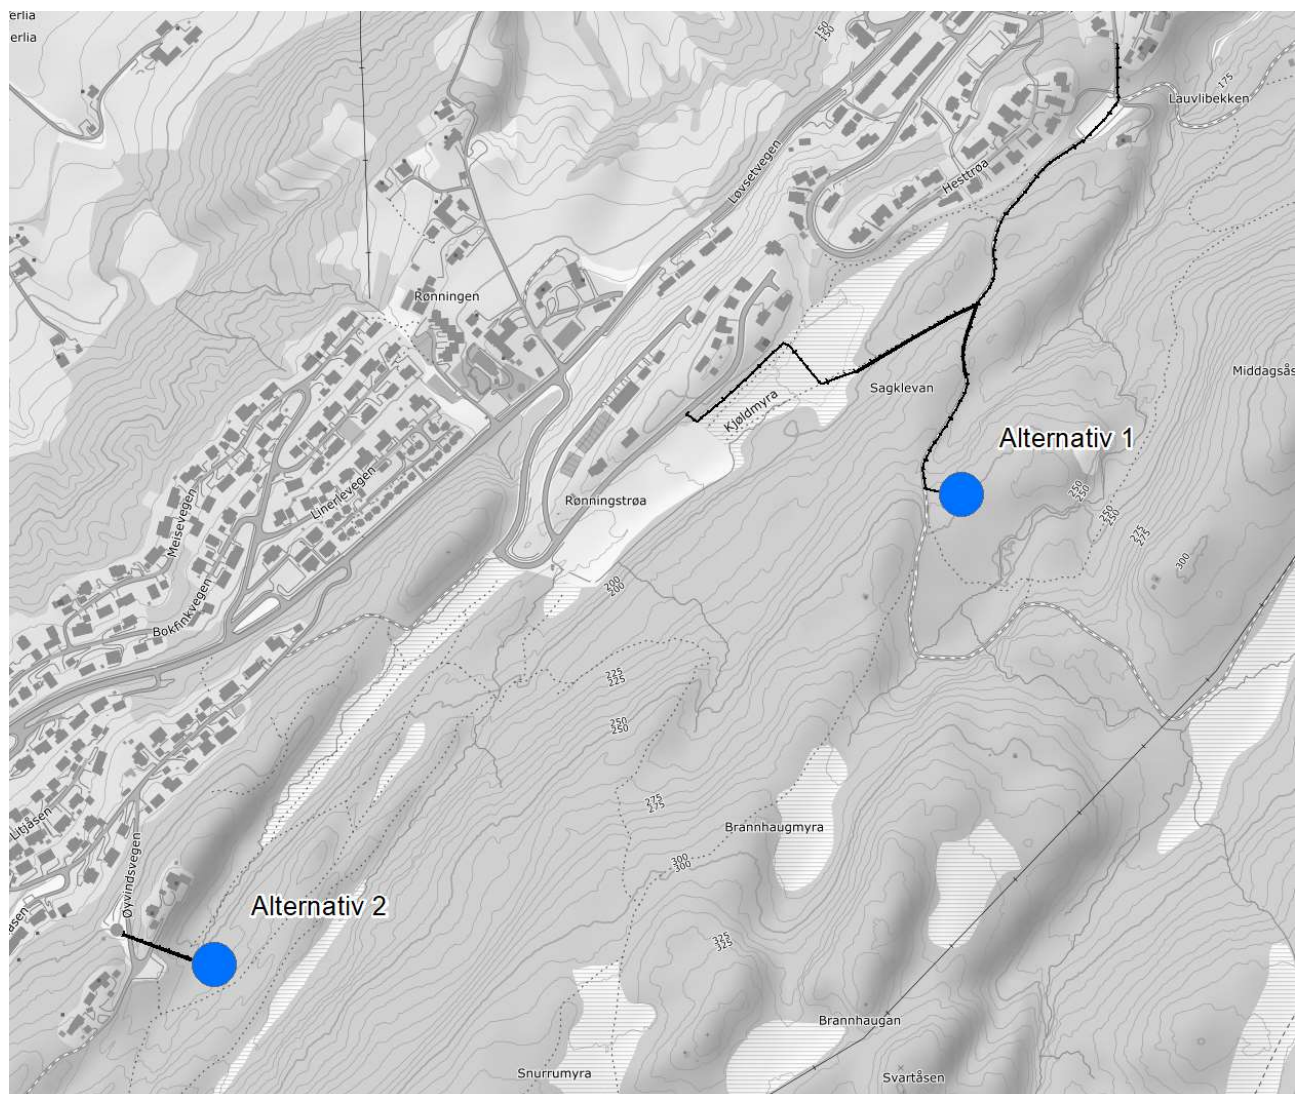
Figur 1. I forstudien er det foreslått to ulike plasseringer av høydebassenget med tilhørende rørgater.

Alternativ 1: Rørtraseen går fra påkoblingspunktet ved Rønningstrøa langs kanten av Kjølomyra før den krysser myra og følger eksisterende stier opp til foreslått plassering for høydebassenget.

Alternativ 2: Rørtraseen går fra eksisterende høydebasseng ved Øyvindsvegen på en kort strekning gjennom skog frem til foreslått plassering av høydebassenget.

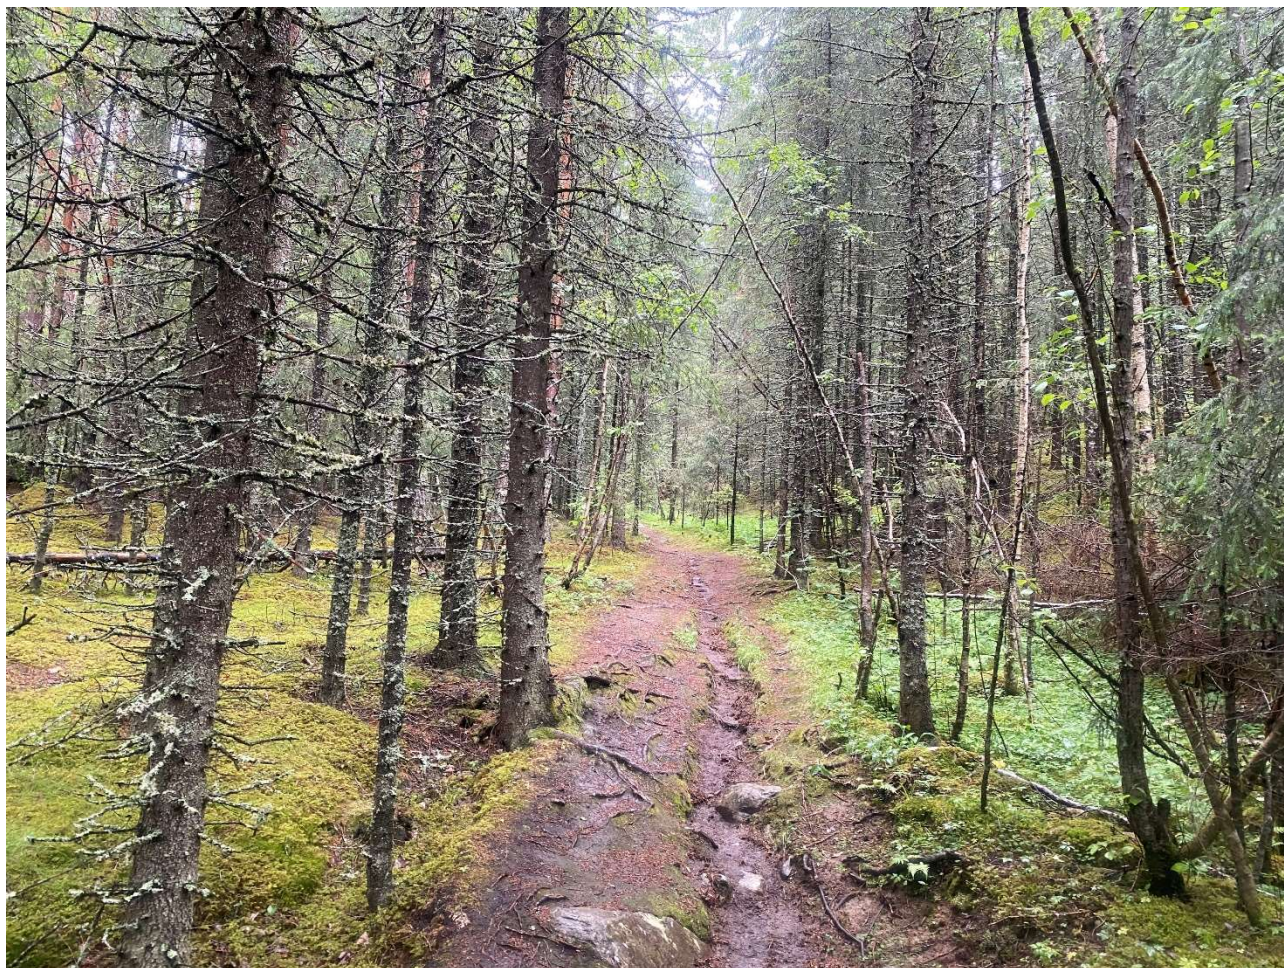
Figur 8. Rørtraseen er planlagt lagt i denne stien opp fra Kjöldmyra. I denne tette, unge planteskogen er naturmangfoldet svært fattig.

Fra myra er røtraseen ment å legges i en eksisterende sti. Denne stien går gjennom en tett planteskog av ung granskog som har svært begrenset verdi for naturmangfoldet.

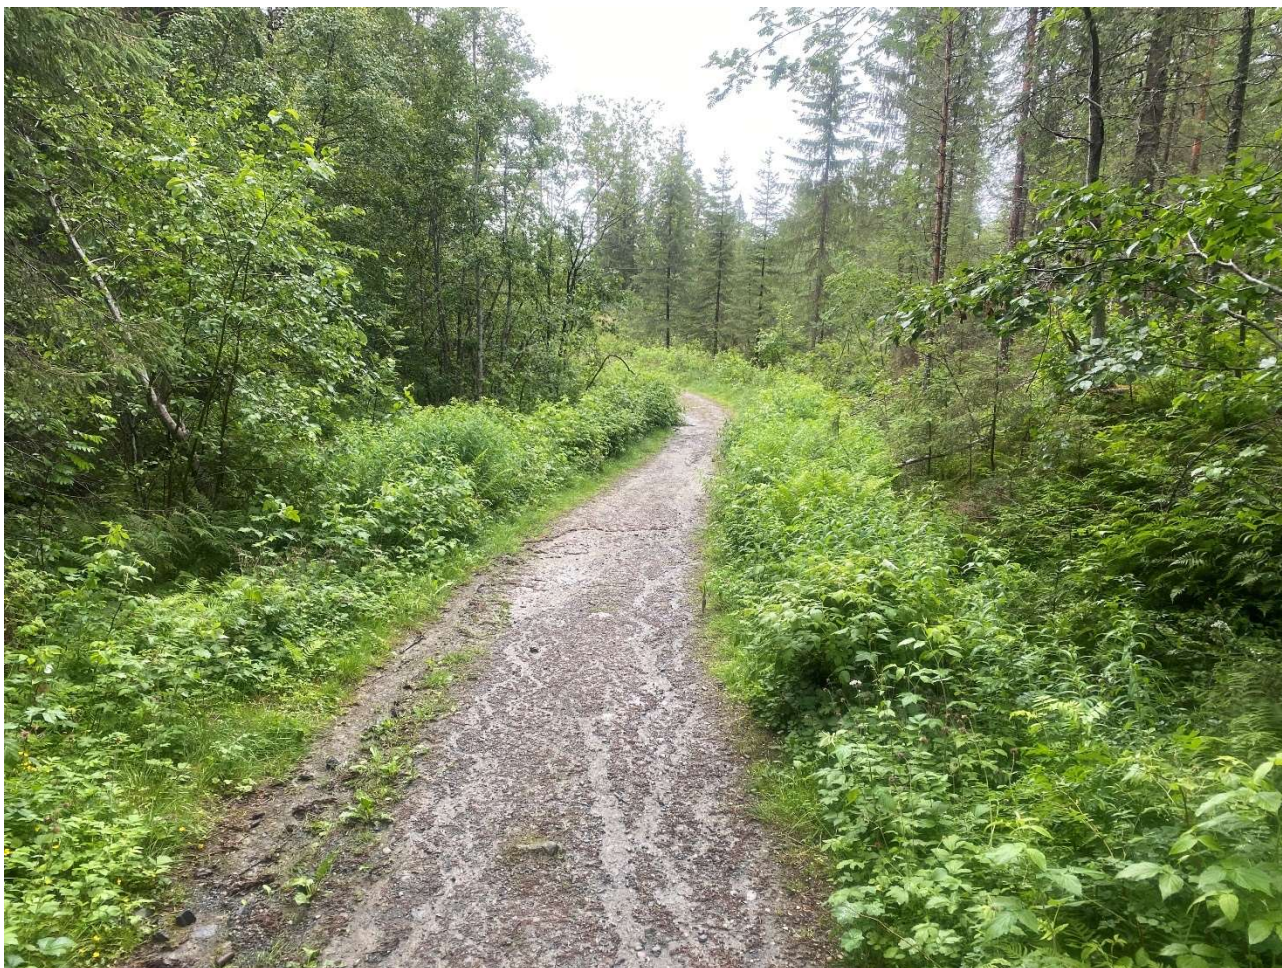
Figur 9. Rørtraseen er også her planlagt lagt i stien/vegen. I vegkantene vokser det en frodig vegetasjon som lever godt av næring fra vegmassene. Enkelte steder langs vegen vokser det grov gran. Disse trærne kan godt få stå.

Fra det foreslåtte vanntårnet og ned mot bebyggelsen er rørtraseene på denne strekningen tenkt lagt i den relativt brede stien/veien som går her. Selve stien har ingen verdi for naturmangfoldet, men på begge sider av stien vokser det stedvis relativt gammel og grov granskog ispedd gråor, hegg, bjørk, rogn og selje. I vegkantene, hvor fyllmassene gir næring til vegetasjonen vokser det en frodig staudevegetasjon av kratthumleblom, mjødukt, vendelrot, svever, geitrams og bringebær.

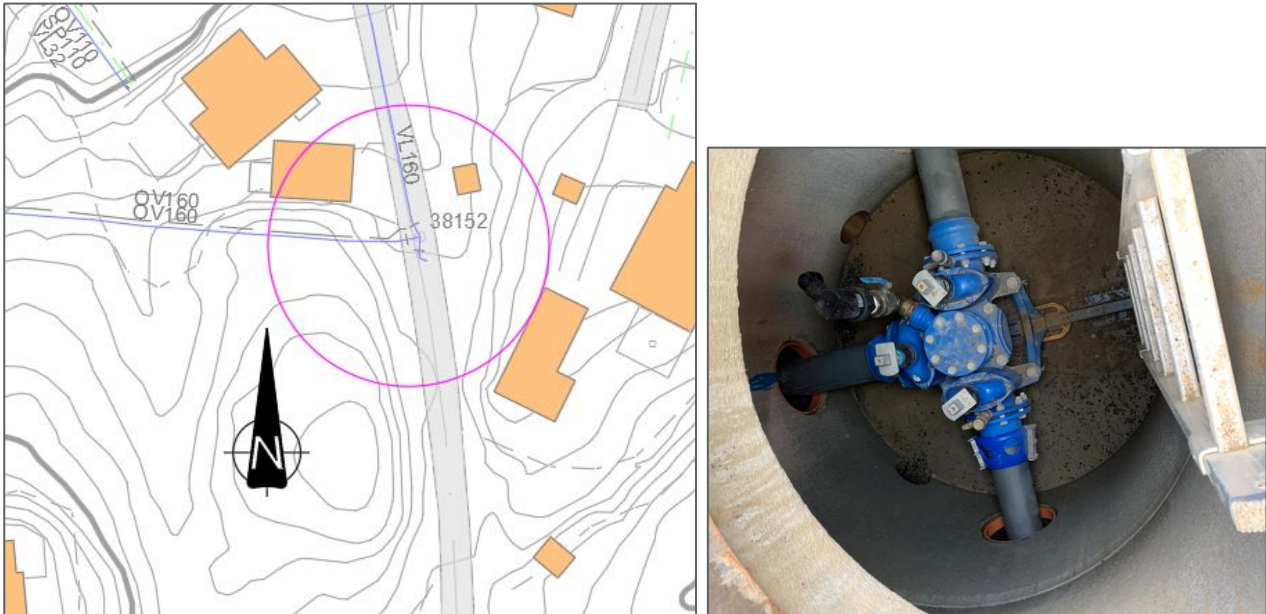
Figur 2: Eksisterende VA og vannkum 38152 ved tilknytningspunkt Nord (Hesttrøa)

Fra Ø1600 vannkum nr. 38152, som er tilknyttet eksisterende VL 160 PVC nordover og vestover, er det lagt ut en 3m lang VL Ø180 PE100 avgrening sørover som er plagget i enden.
