Fremo grustak

GEO-01

MASSETAK PÅ EIENDOMMEN G.NR./B.NR. 121/1 I MELHUS KOMMUNE.

FREMO GRUSTAK. GEOTEKNISK VURDERING.

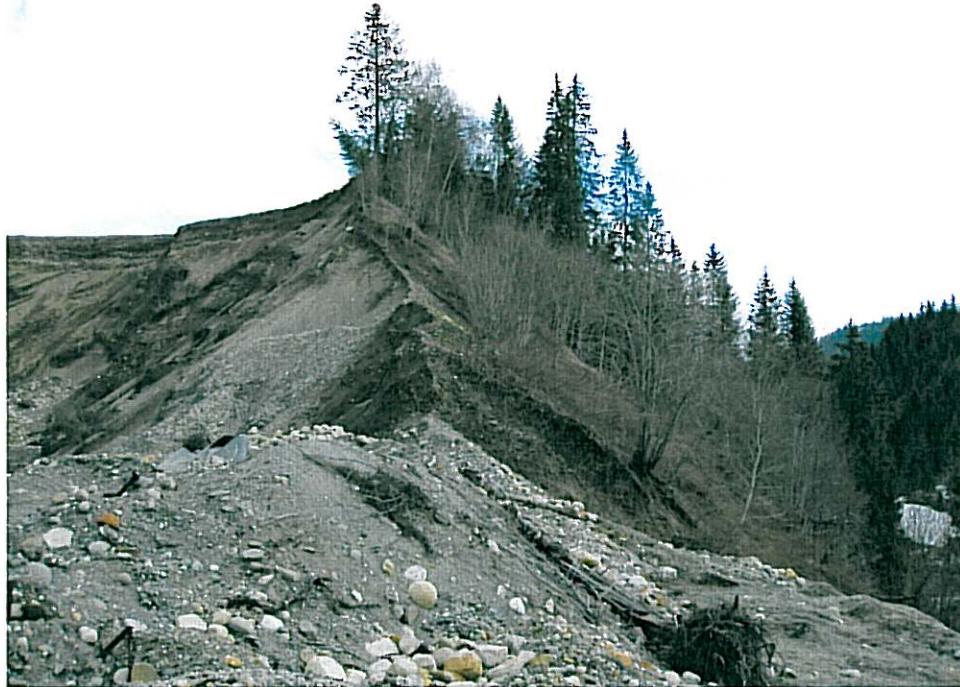
Ved befaringen kunne vi konstatere at det så godt som langs hele sørsiden av uttaket sto igjen en rygg mot dalen. Bare på ett sted var det kommet masse utfor kanten, men bare i et lite omfang.

Bildet over viser hvordan det er gjensatt en rygg mot dalen. Uffyllingen utover kanten ses i nerkant. Bildet under viser den samme uffyllingen sett fra dalbunnen. Fyllingen er beskjeden, men mer uffylling må likevel unngås.

Ved uttak av grus avlaster en terrenget. Dette fører normalt til en bedring av stabiliteten. Dette forutsetter at en ikke fyller masse ut i bekkeravinene slik at lokalstabiliteten forverres.

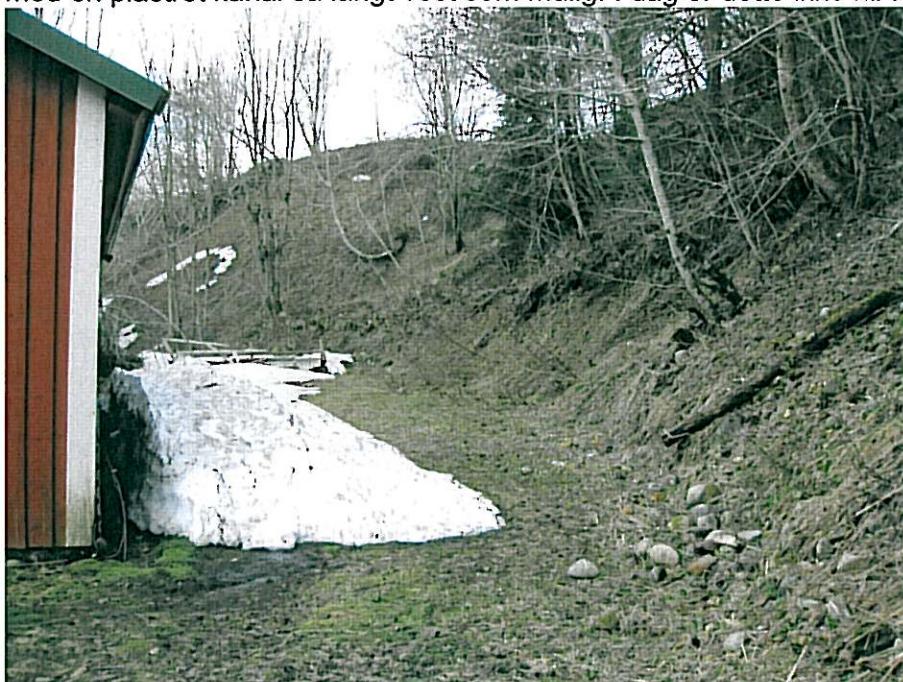
Selv der skytterlaget har gravd seg inn i skråningsfoten er det spor etter grunnvannserosjon.

Vi kan ikke se at vannføringen i bekken vil endres av betydning. Jo dypere nivå uttaket etableres på jo mindre er risikoen for grunnvannserosjon langs skråningsfoten i dalen. Vi så ved befaringen ingen tegn på slik grunnvannserosjon.
