# VEDLEGG A

## Vegtrafikkstøy, Drammensvegen 64 i Melhus kommune

Beregnet Lden 4 meter over terreng.  
Fremtidig situasjon med ÅDT tilsvarende år 2038.

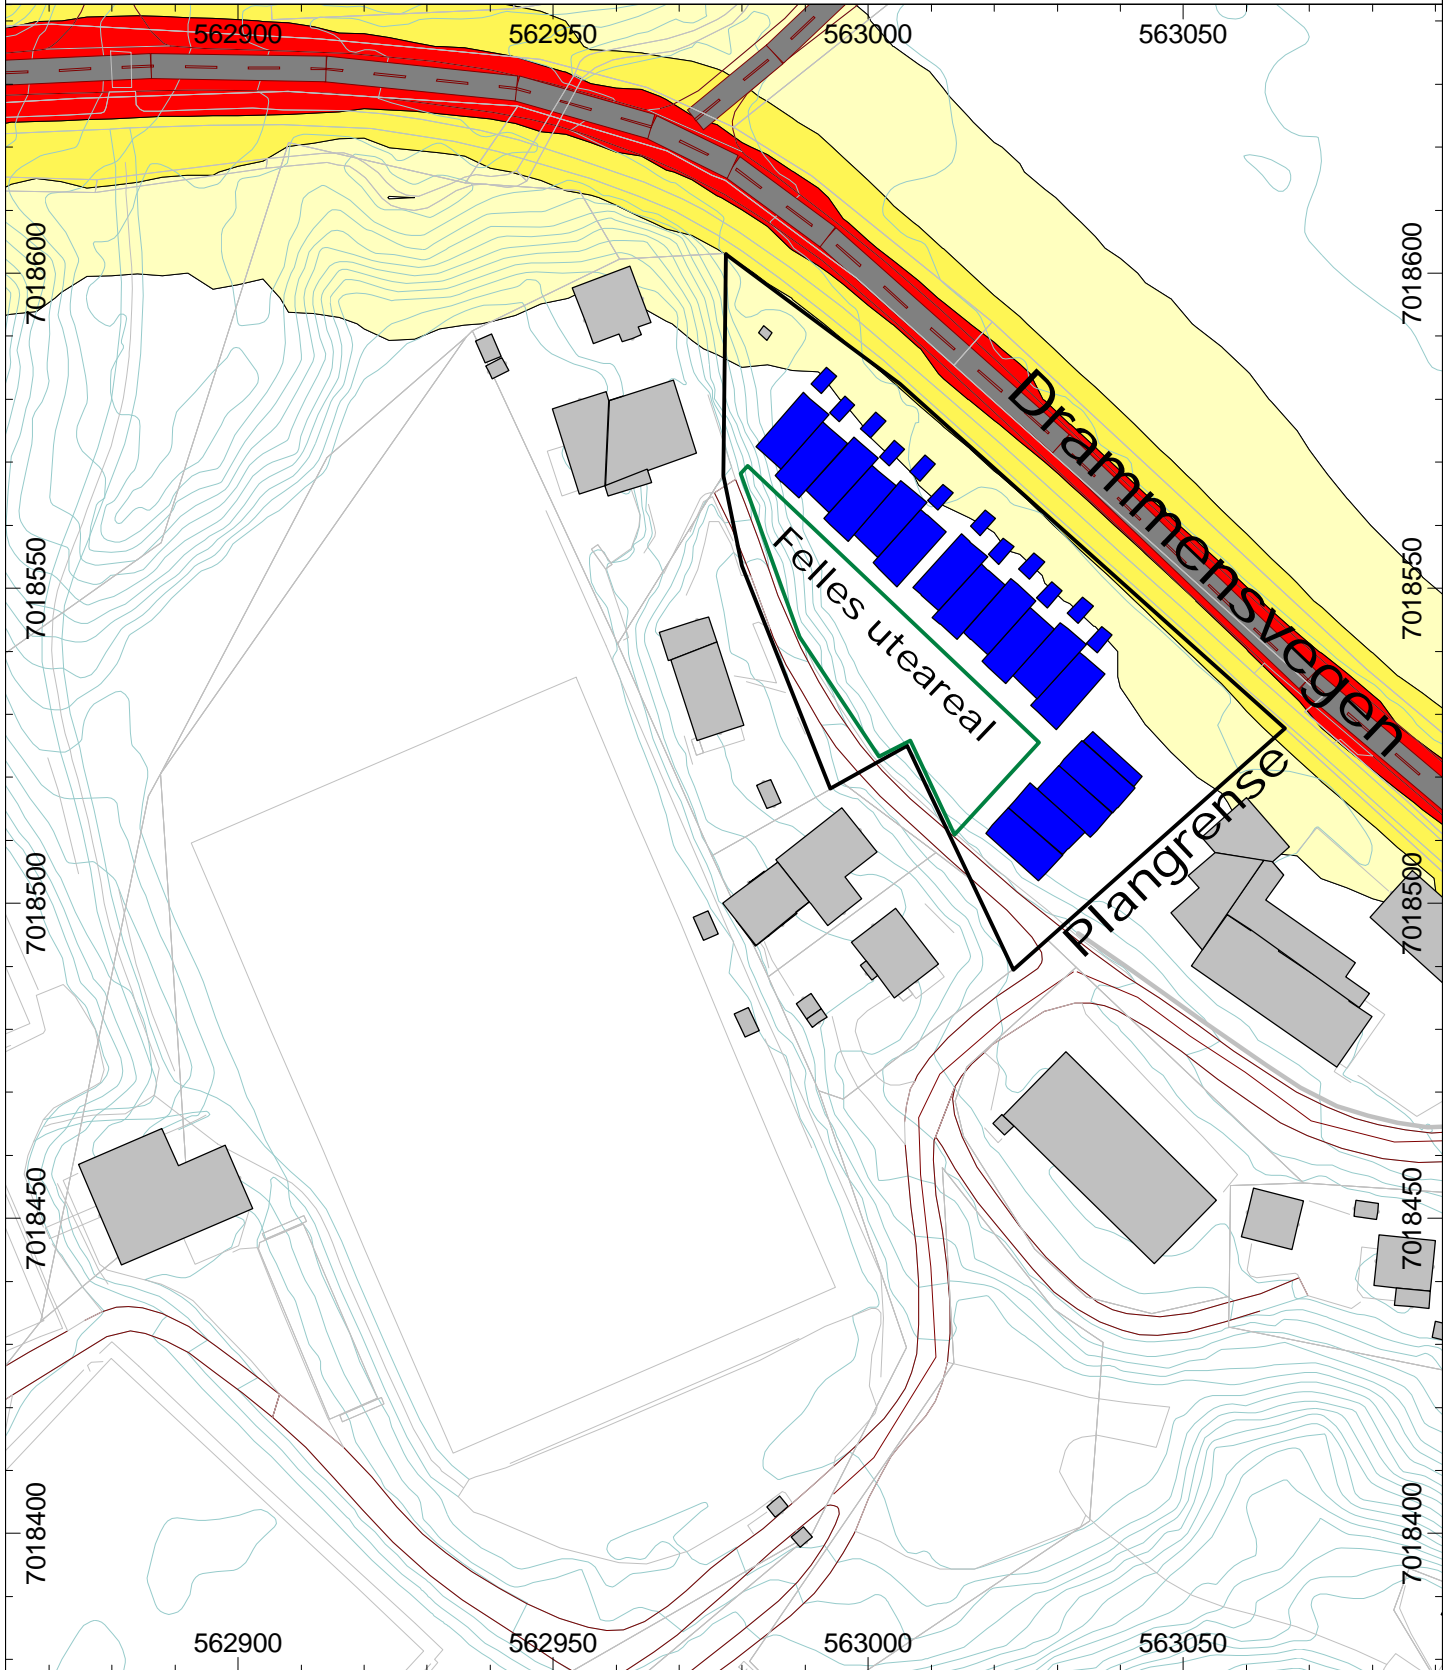
# VEDLEGG B

## Vegtrafikkstøy, Drammensvegen 64 i Melhus kommune

Beregnet Lden 1,5 meter over terreng.  
Fremtidig situasjon med ÅDT tilsvarende år 2038.
