E6 Gyllan – Kvål

Notat geoteknikk, stabilitet Horg bygdatun

Detaljreguleringsplan

Oppdragsnummer:	5207617
Oppdragsnavn:	E6 Gyllan - Kvål
Dokumentnummer:	NV50E6GK-GTK-NOT-0001
Dokumentnavn:	Notat geoteknikk, stabilitet Horg bygdatur

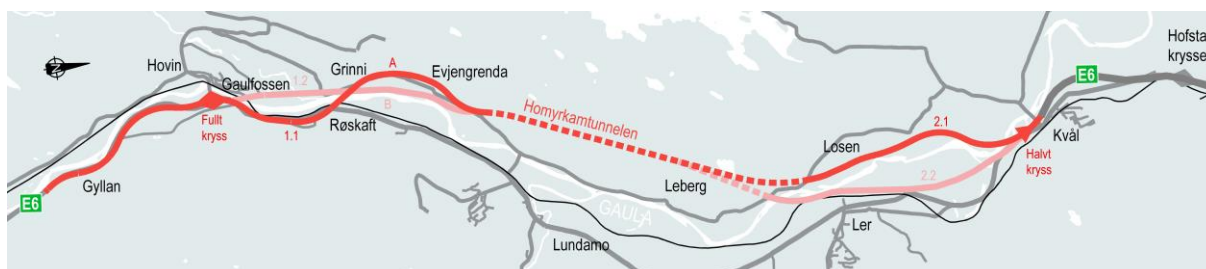
Figur 1-3 Oversiktskart der alternativ som er lagt til grunn for planforslaget er vist med rød linje. Andre utredede alternativ er vist med lysere farge (Illustrasjon: Nye Veier).

Det er i perioden 2021–2022 utarbeidet konsekvensutredning for flere alternativer på strekningen. Dimensjoneringsklasse H3, og fartsgrense 110 km/t lå til grunn for utredningen. En mulighetsstudie for fartsgrense 100 km/t inngikk også i beslutningsgrunnlaget for valg av trasé. Melhus kommune vedtok 25. oktober 2022 at alternativ 1.1A og 2.1 skulle legges til grunn for utarbeidelse av reguleringsplan på strekningen, se Figur 1-3.

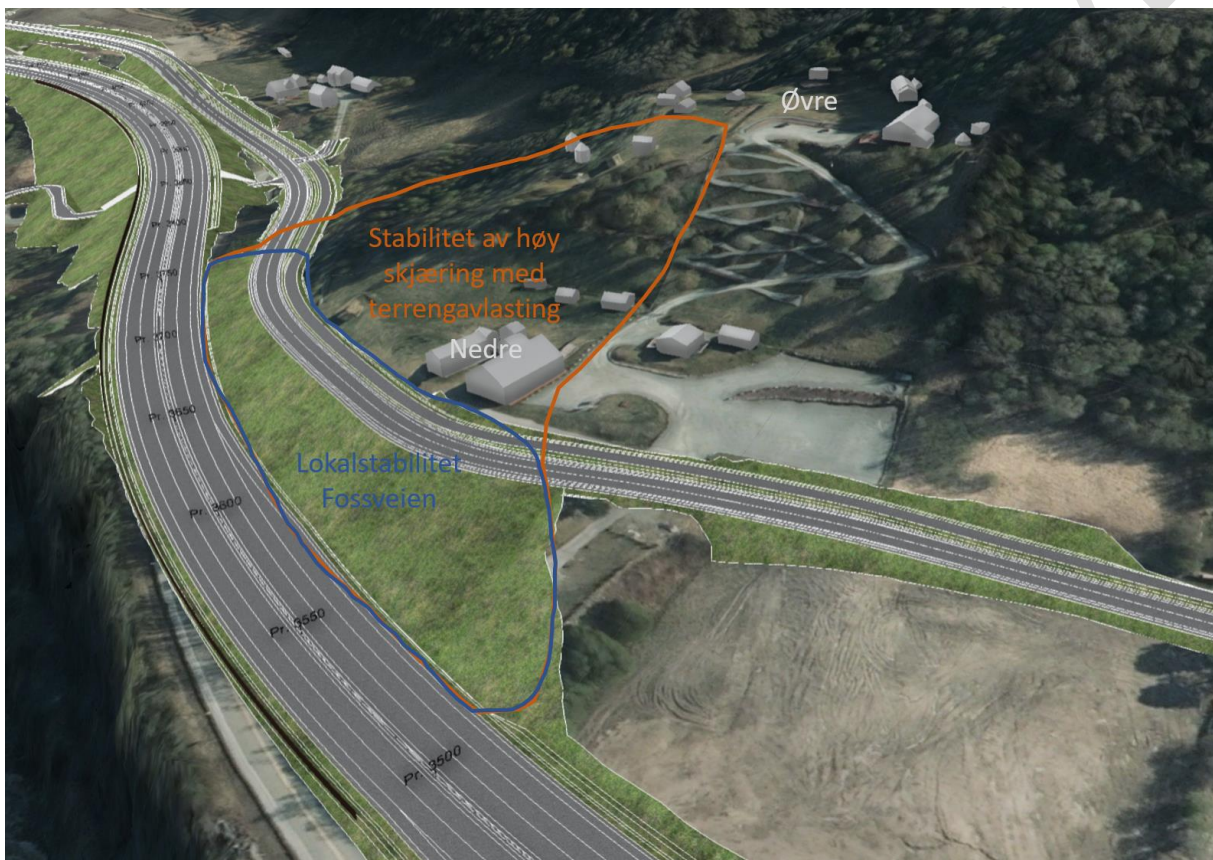
Figur 2-1: Oversikt over områder som vurderes geoteknisk for E6 utbyggingen ved Horg, og samtidig angivelse av hva som menes med øvre og nedre del av Horg bygdatun eller øvre- og nedre platå.. (Kilde: Norconsult)

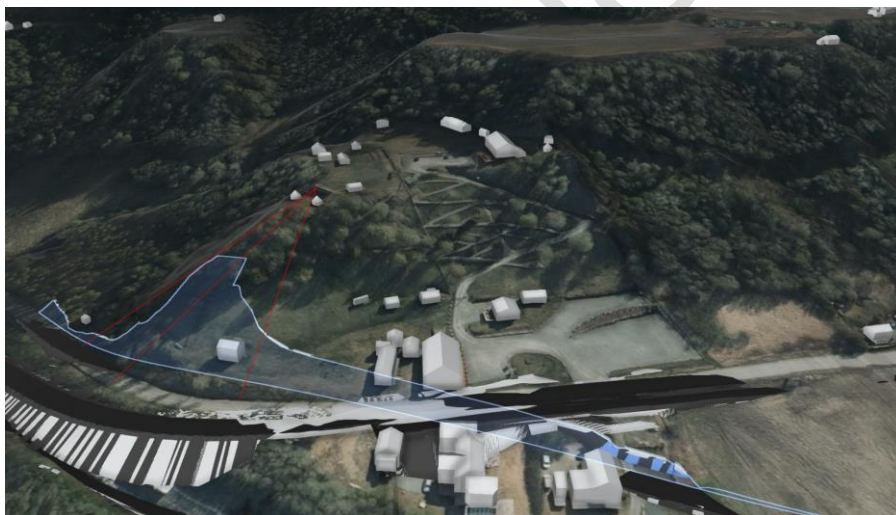
Figur 5-1. 3D modell over området og de tre beregningsprofilene; fra venstre Profil 3, Profil 1 og Profil 2. Blå markering er ikke representativ for skråningsutslag i området da det er laget egen modell på landskapsutforming i dette området. (Kilde: Norconsult)

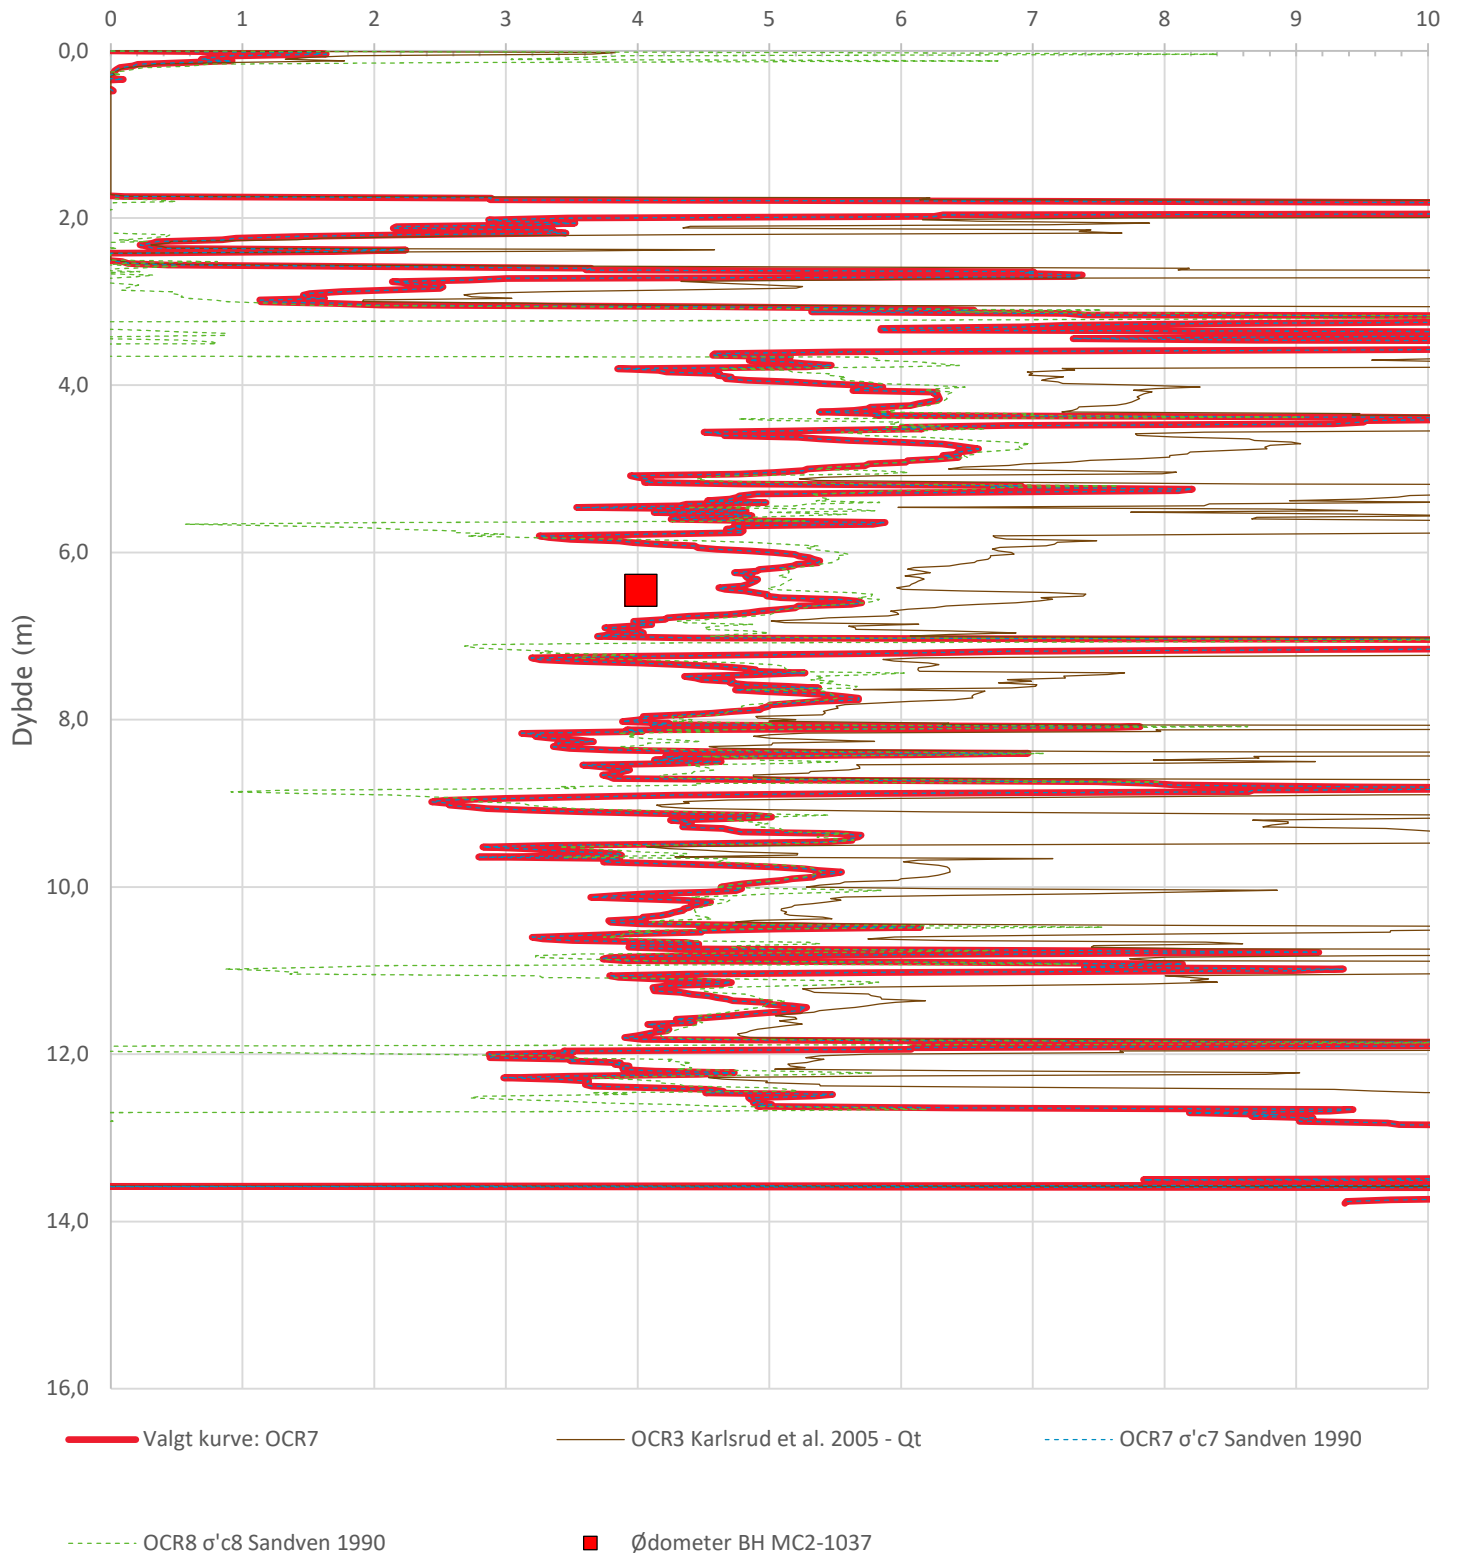
Prosjekt		Prosjektnummer: 5207617 Rapportnummer: NV50E6GK-GTK-NOT-0001		Borhull	Kote +96,8
E6 Gyllan - Kvål				MC2-1037	
Innhold				Sondennummer	
Overkonsolideringsgrad, OCR				4446	
Norconsult
