Samla belastning av ny E6 på Gaula

Elvas tilstand før og etter utbygging av E6 langs Ila – Sokna – Gaula

| Oppdragsnavn: | E6 Korporalsbrua - Kvål |
| Dokument nr.: | NV50E6KK-YML-RAP-0021 |

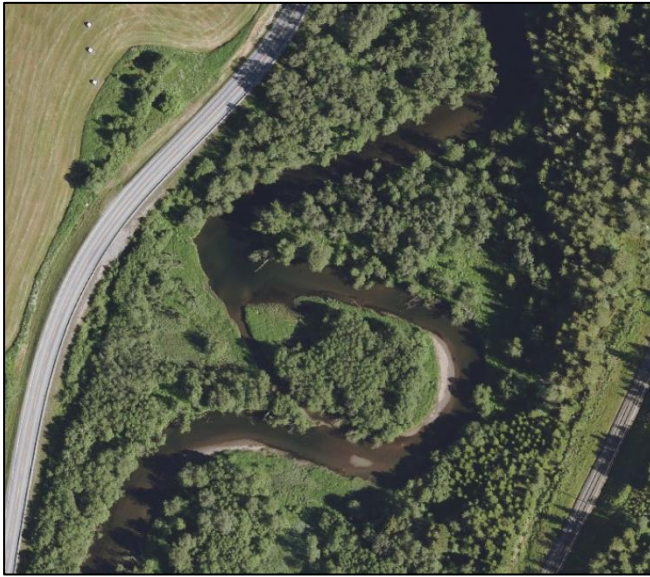
Figur 4-2. Sterkt meandrerende parti av Ila mellom Rønningen og Dragsetmoen.

Ila er et mindre vassdrag enn Sokna og Gaula, med smalere elveslette og mindre elvemorfologi. Meandrerende partier forekommer, og er særlig utpreget på strekningen mellom Rønningen og Dragsetmoen. Enkelte meandersvinger her er så krappe at de begynner å likne avsnørte kroksjøer med flomløp og flomdammer, (Figur 4-2). Da E6 ikke nærføres med hovedvassdraget blir imidlertid ikke elvemorfologien berørt.

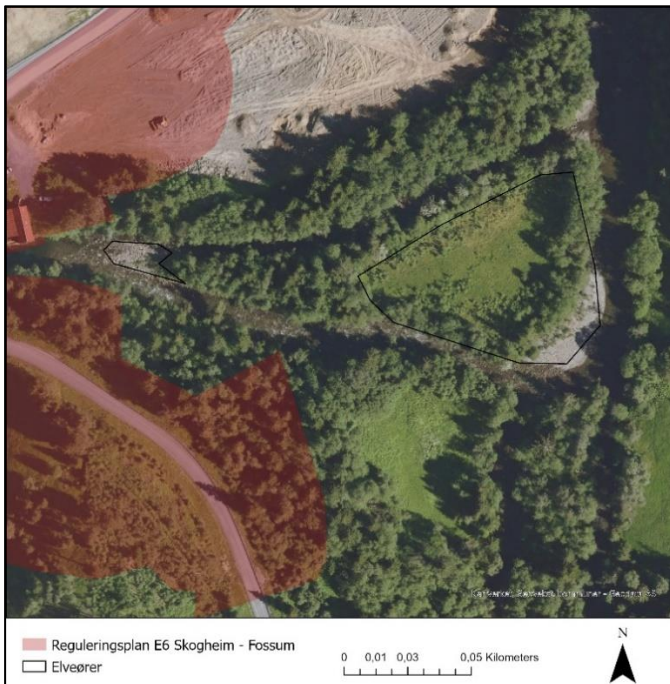
Figur 4-4. Enkelte elvører forekommer på strekningen Skogheim – Fossum, men de blir ikke direkte berørt. Flybilde er tatt etter utbygging av den påfølgende strekningen.

Det er identifisert 5,8 dekar fordelt på 3 elvører i Sokna, lengst nord på strekningen. Ingen av de identifiserte elvørene blir tilsynelatende berørt ved utbygging av ny E6 (Figur 4-4).

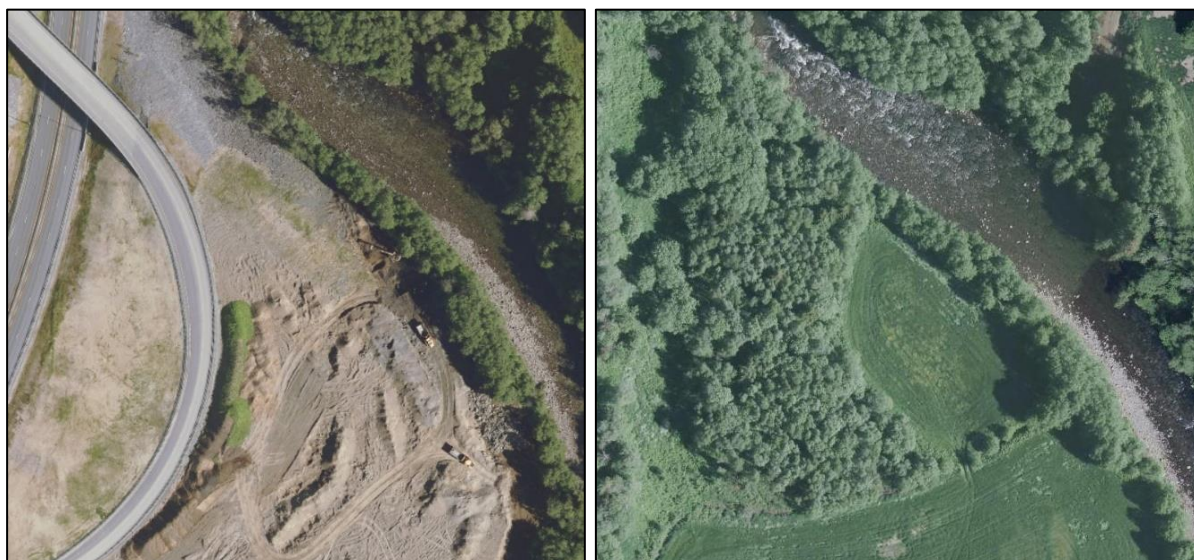
Figur 4-5. Før- og ettersituasjon for flomskog på strekningen Fossum – Korporalsbru er godt synlig i flyfoto.

Ny E6 nærføres kun med Sokna ved tettstedet Soknedal, da E6 går gjennom tunnel mellom Soknedal og Korporalsbru. Gjennom Soknedal nærføres imidlertid ny E6 svært tett på hovedvassdraget Sokna. En smal stripe med flom- og kantvegetasjonen er tilsynelatende ivaretatt i reguleringsplanen og under utbygging. Da veien allerede er bygget er beregning av forringet areal justert etter flyfoto (se Figur 4-5 og Figur 4-6).

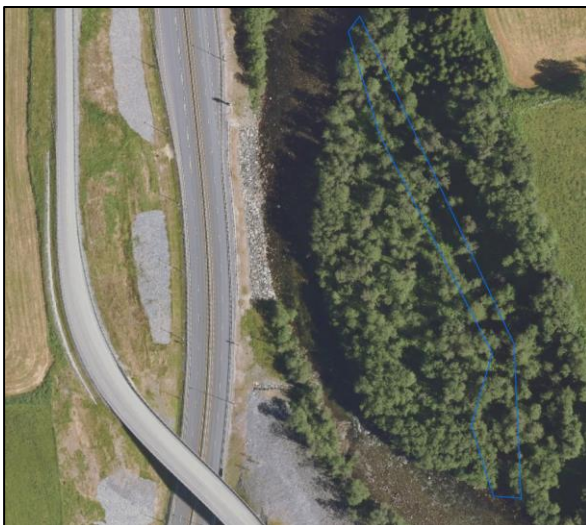
Figur 4-7 Ny E6 på strekningen Fossum – Korporalsbru (til venstre) berører ikke flomløpet som er identifisert på strekningen (blå strek).

Sokna er et mindre vassdrag enn Gaula, med smalere elveslette og mindre utpreget elvemorfologi. Elvesletta er noe videre ved Soknedal, og her er det identifisert ett flomløp på et par hundre meter. Flomløpet ble ikke berørt ved utbygging av ny E6 (Figur 4-7).

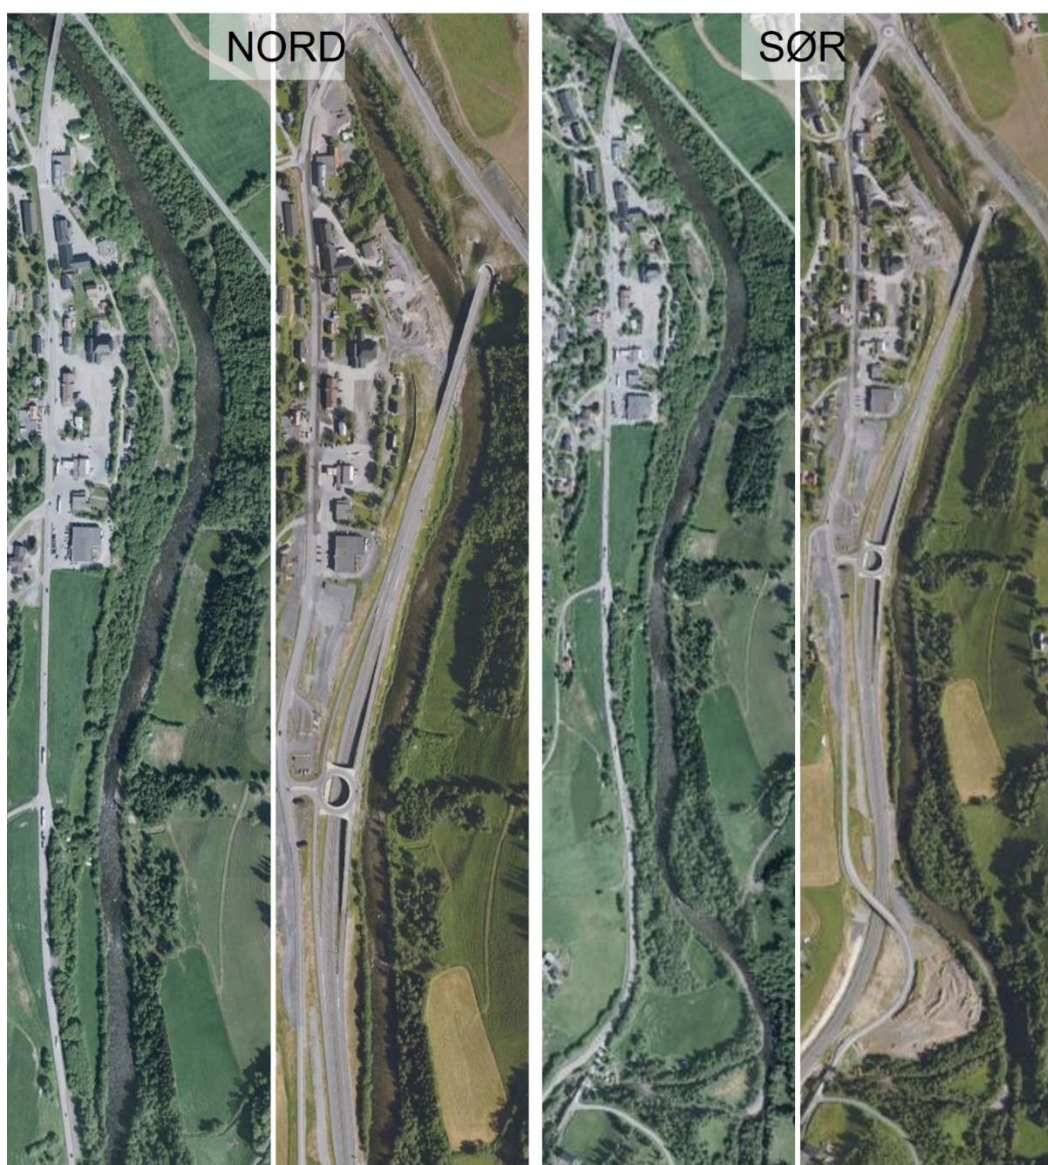
Figur 4-10. Flyfoto av Sokna før (2016) og etter (2021) bygging av ny E6, på strekningen fra Fossum til Soknedal.

Det er de sørligste delene av strekningen, før tunnelpåhugget, som kan ha medført belastning på Sokna med kantsone. Store deler av denne strekningen er vurdert å ha verdi som gyteområde for laks og sjørørret. Detaljerte tegninger og beskrivelser av inngrepene ved og i elv er ikke mottatt. Grad av påvirkning er derfor skjønnsmessig vurdert basert på sammenligninger av flyfoto før og etter ny E6 (figur 4-10).

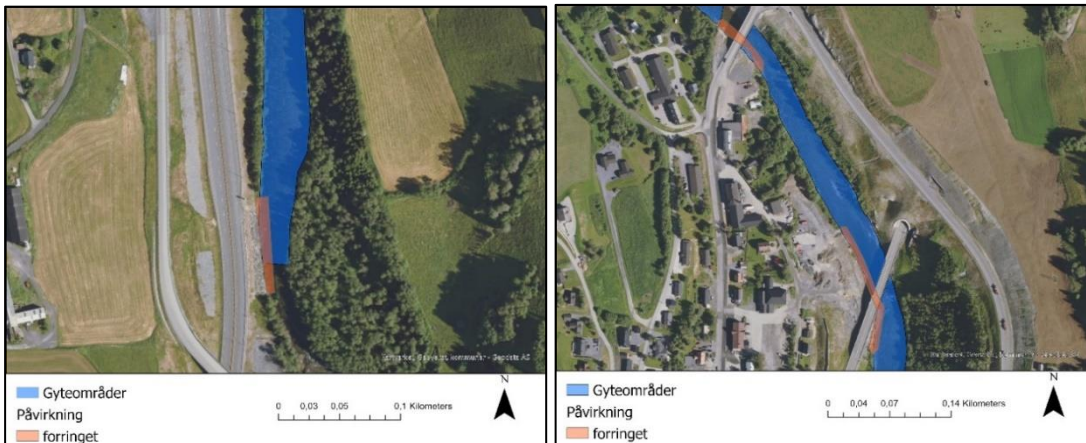
Figur 4-12. Områder med ny erosjonssikring ut i elvekant/elveløp er vurdert å kunne påvirke gytearealer. Det er identifisert tre områder der nye erosjonssikringer overlapper med elvearealer med potensiell verdi som gytehabitat.

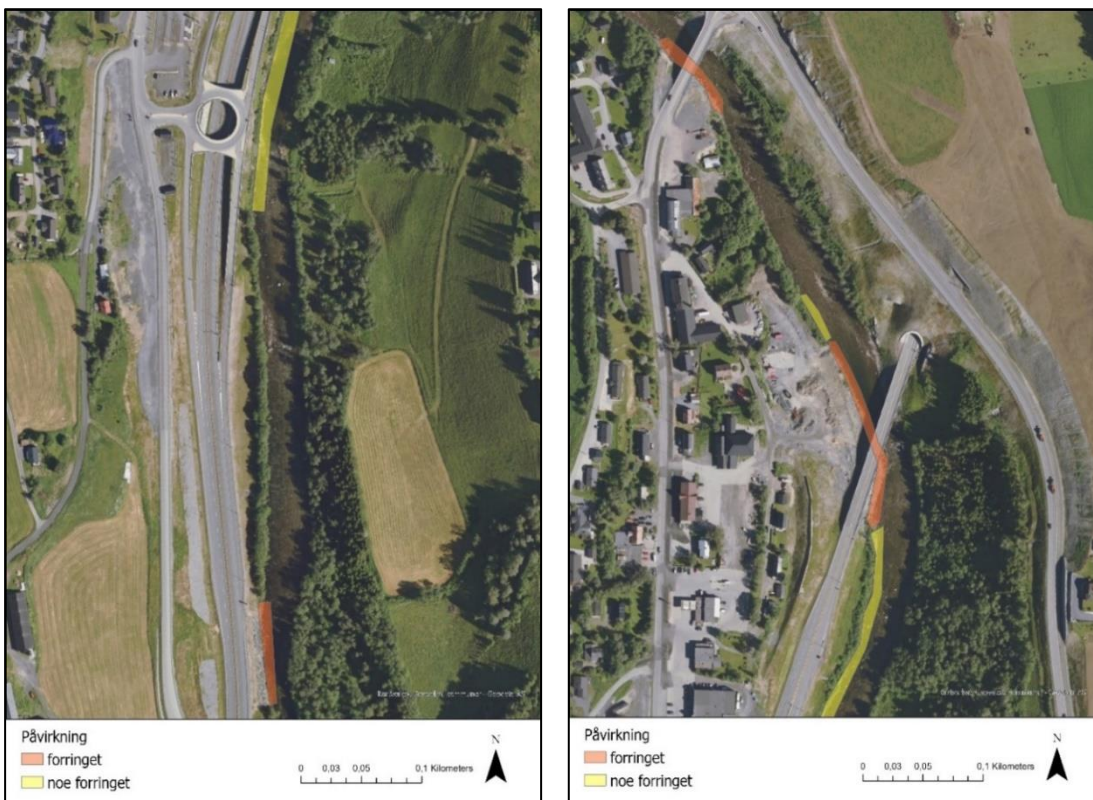
Figur 4-13. Elvestrekninger i Sokna mellom Fossum og Soknedal der ny E6 har påvirket habitatkvalitetene på oppvekstområder for laks og sjørret.

Der kantvegetasjonen er tydelig redusert i forhold til førsituasjonen er påvirkningen på habitatkvalitet som oppvekstområde vurdert som *noe forringet* (figur 4-13). Der kantvegetasjonen er fjernet helt, i stor grad som følge av erosjonssikringer, er påvirkningen vurdert som *forringet*. Det tas her høyde for at erosjonssikringer er anlagt ved bruk av sprengstein med flomstabil fraksjonsstørrelse. Antall berørte lengdemetere er beregnet til 290 meter med *forringet* habitatkvalitet og 530 meter med *noe forringet* habitatkvalitet i et elvesegment som generelt er vurdert å inneha høy habitatkvalitet/produksjonsevne.

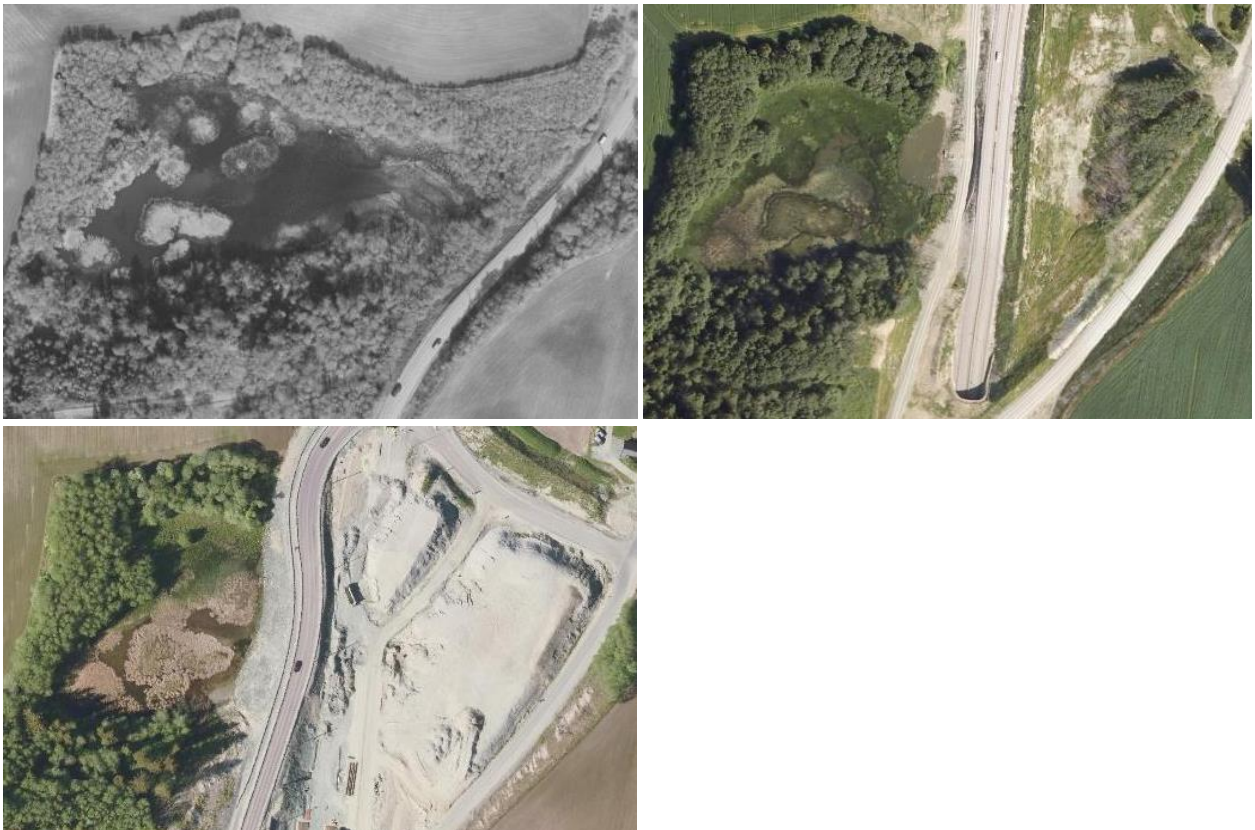
Figur 4-17. Hofstadkjela har blitt påvirket av veitbygging flere ganger (se flyfoto øverst til venstre fra 1998, øverst til høyre fra 2005 og nederst til venstre fra 2021).
