Kulturminneutredning Alstadhaug prestegård gnr. 37 / bnr. 1210 – Kirkeveien 48

Oppdrag Alstadhaug prestebolig, 16200488-01
Kunde Clemens eiendom

Revisjon 07.01.2022
Opprettet av Camilla Mohr

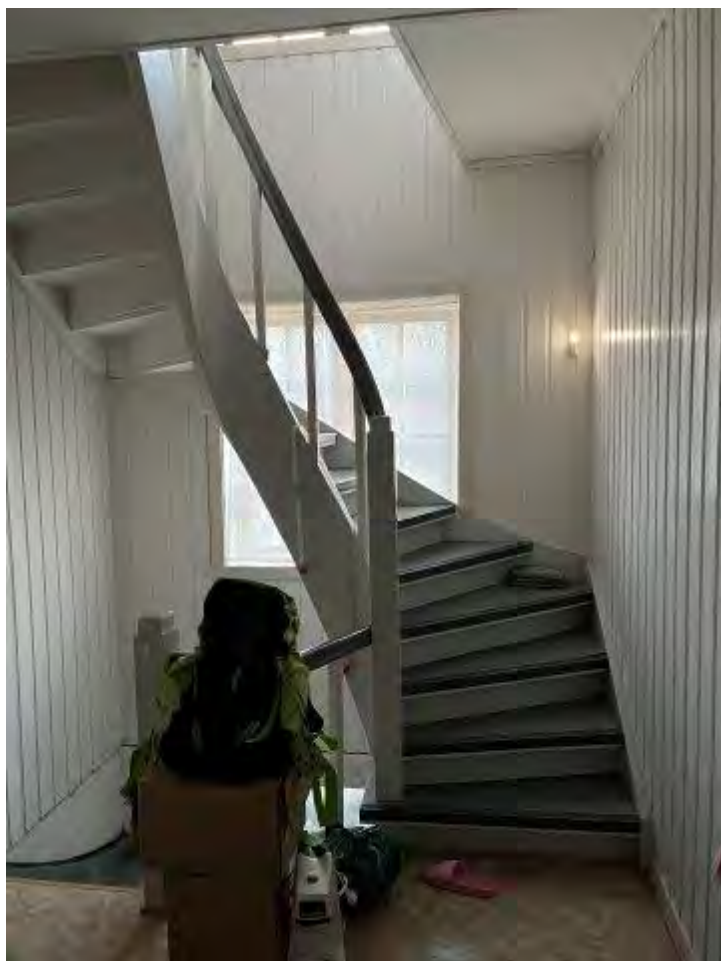
Figur 43 - Trapperommet i nordvestre hjørnet er antagelig det best bevarte rommet.

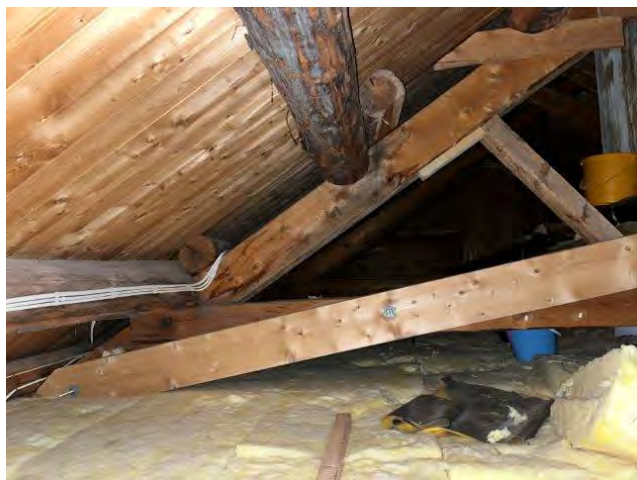
Bygningen har uisolert loft uten vindu og med lav takhøyde. Gulvet i trapperommet er etterisolert. Den østre og vestre delen har gulv. Disse rommene er ikke i bruk. Det står tre bøtter ved loftstrappen etter vannlekkasje i ca. 2015.

Figur 63 - Rom ved loftstrappen.

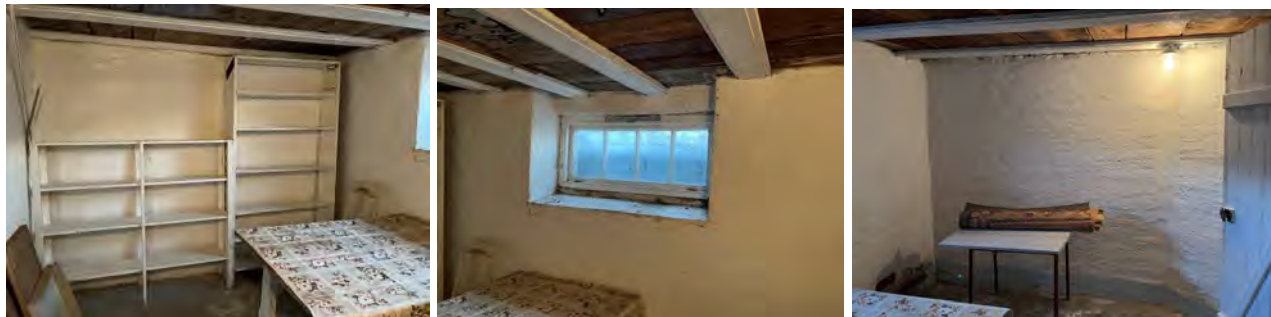
Figur 72 – Brensel og potetkjeller er slått sammen til en bod.

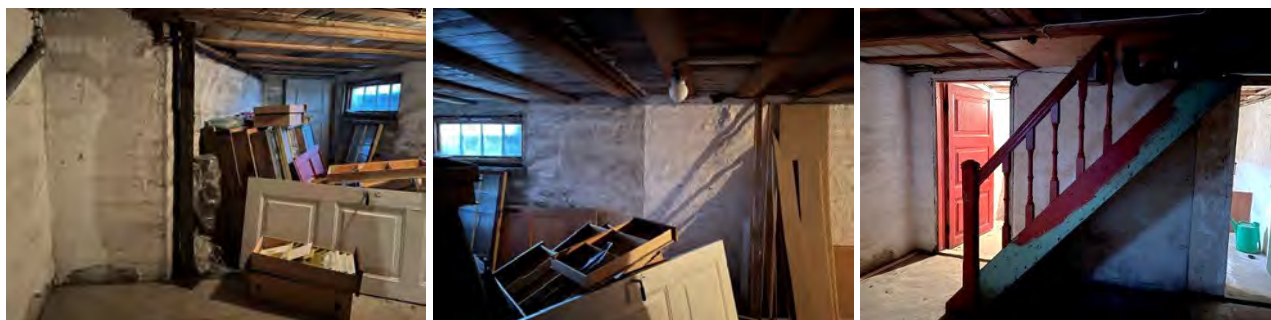
Figur 75 - Brenselbod. Trapp opp til entre er stengt.
